# 4 Österreichischer Bauschadensbericht

Fassaden

Teil 2: Putzfassaden

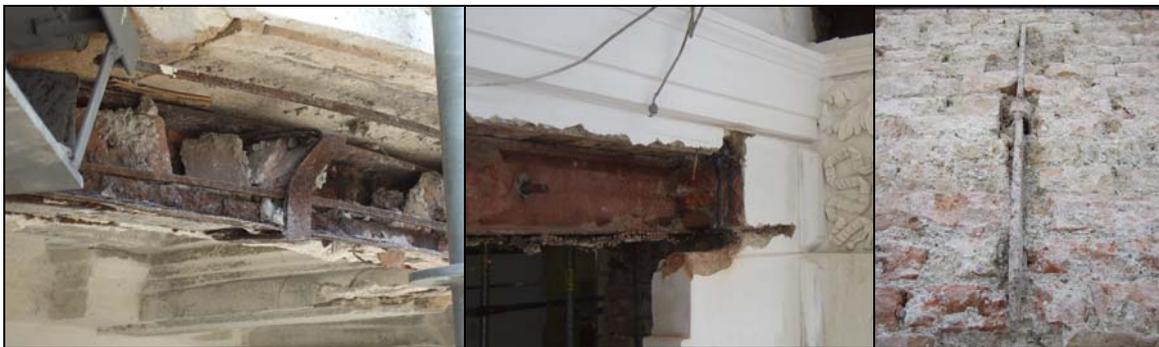
**Abb. 2:** Bild links: historische Stahlunterkonstruktion angerostet  
Bild Mitte: Stahlträger, Bild rechts: historische DeckenschlieÙe

Nicht mehr tragfähige historische Stahlunterkonstruktionen für Gesimse und Zierelemente müssen instand gesetzt oder erneuert werden. Stahlträger für Auswechslungen sind einzumauern und mit einem geeigneten Putzträger zu versehen.

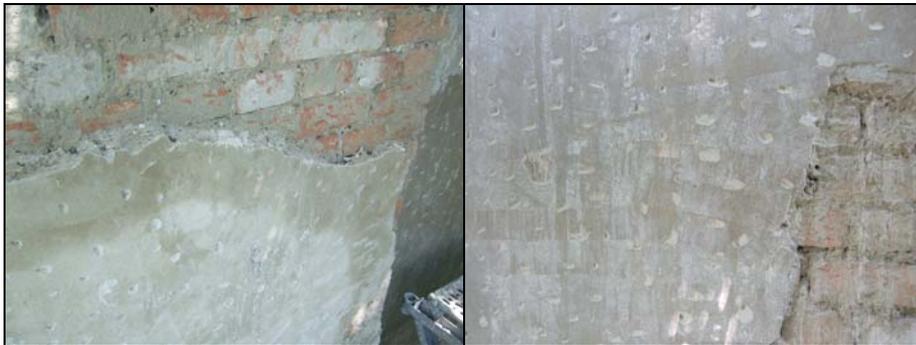
**Abb. 3:** Prüfung des Putzgrundes, lose Teile abgeschlagen

Die Prüfung des Putzgrundes erfolgt sehr genau in einem engen Raster, wobei bei denkmalgeschützten Gebäuden so viel möglich an Originalputz erhalten werden soll.

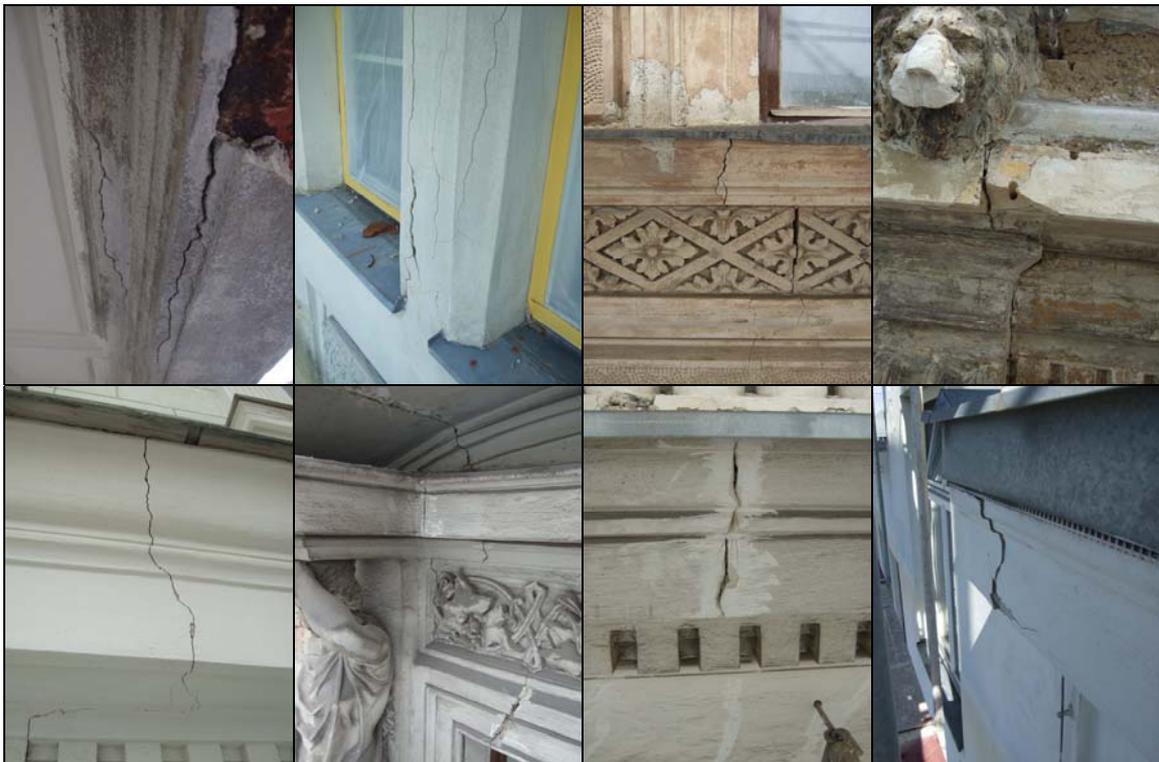
Die Norm unterscheidet zwischen konstruktiven Rissen die sich im Unterputz bzw. im Wandbildner fortsetzen und feinen Haarrissen. Konstruktive Risse findet man häufig bei Gesimsen. Die Ursachen für die Rissbildungen sind im Zuge der Fassadensanierung zu beseitigen und Risse anschließend fachmännisch zu überarbeiten.

**Abb. 5:** Risse im Putzgrund

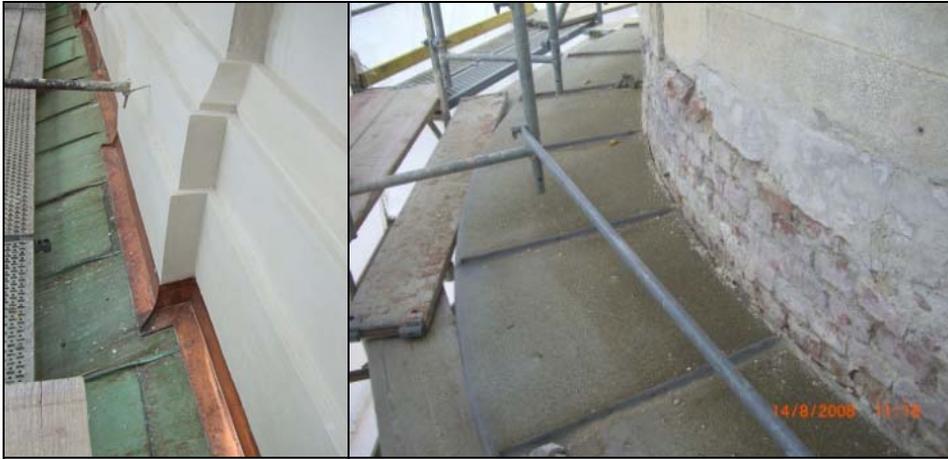
**Abb. 6:** Hochzüge

Bild links: neuer Blechhochzug: dahinter liegendes, durch Frosteinwirkung und Salzbelastung zerstörtes Mauerwerk wurde ausgetauscht.

vermeiden ist der Austausch des Schadsalzbelasteten Mauerwerk. D.h. des Entfernen der alten Ziegel und das Ausmauern des Bereichs mit neuen bzw. alten nicht belastenden Ziegeln.

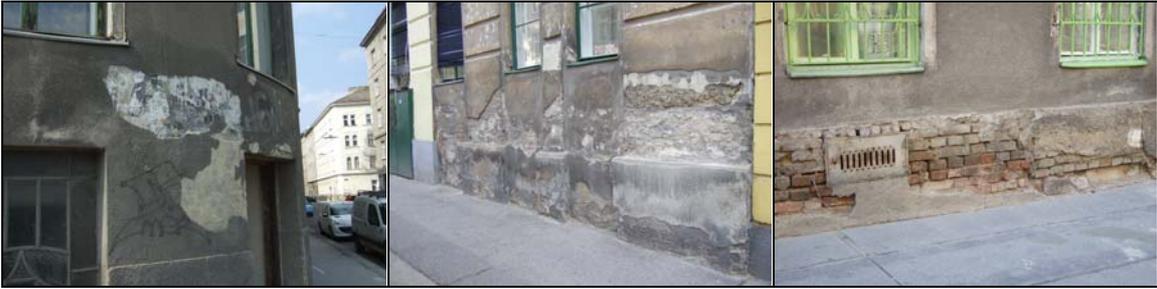
Aufsteigende Feuchtigkeit stellt vielfach ein Problem bei historischen, sowie bei Gründerzeithäusern dar. Insbesondere in der Sockelzone wurde der Putz durch die Kristallisation der Salzen, die mit der Feuchtigkeit mittransportieren wurden, beschädigt bzw. zerstört. In der zweiten Hälfte des vorigen Jahrhunderts wurde versucht das Problem im Bereich der Sockelzone mit Zementputzen zu lösen. Diese sehr harten und dichten Zementputze bewirken das Gegenteil und trieben die Feuchtigkeit, die nicht mehr in der Sockelzone ausdiffundieren könnte, in die Höhe. Mit der Zeit wurden die Sockelputze durch Salzkristallisation hinter der Putzschicht bzw. durch Frosteinwirkung abgesprengt. Heutzutage werden entsprechende Sanierputze, die das Ausdiffundieren der Feuchtigkeit nicht behindert und die eine Kristallisation der Salze ohne schädigende Wirkung ermöglichen, eingesetzt.

**Abb. 7:** Feuchtigkeitsschäden an Putzen in der Sockelzone

Erforderliche Maßnahmen: → abschlagen des Zementputzes  
→ Einsatz von Sanierputzen

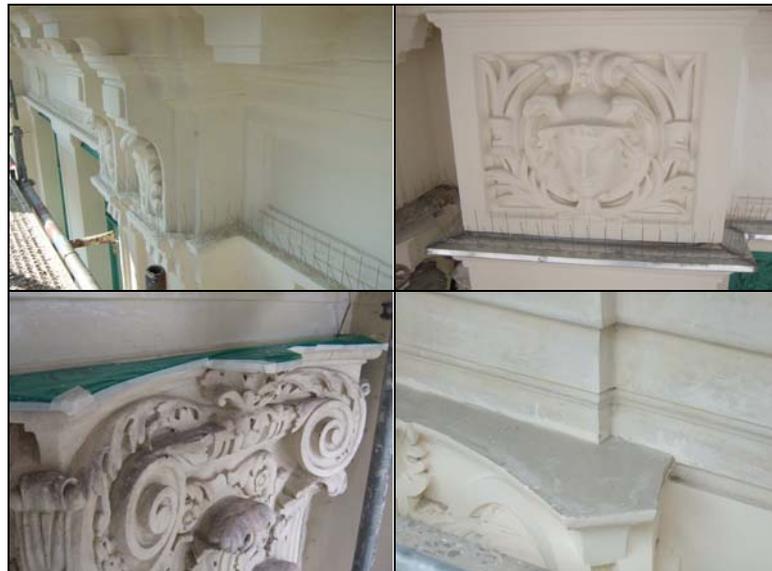
**Abb. 8:** oben links: kleiner Gesimsevorsprung verputzt, ohne Verblechung  
oben rechts: Gesimseverblechung mit Taubenabwehrspitzen  
unten links: Gesimseverblechung im Zuge Fassadensanierung neu ausgeführt  
unten rechts: neuer Glattstrich mit Gefälle nach außen

Gesimse werden vielfach verblecht auch wenn diese Verblechungen nicht historisch sind, in Einzelfälle wird aber auch von einer Verblechung abgesehen und ein neuer Glattnstrich mit dem erforderlichen Gefälle nach außen und anschließender Oberflächenbehandlung hergestellt.

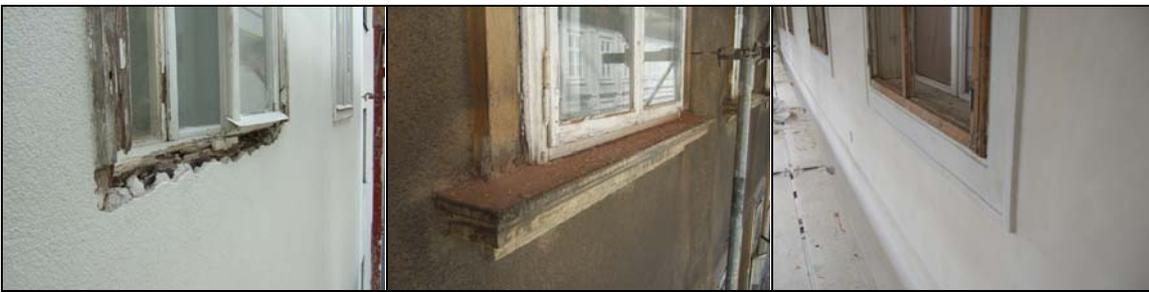
**Abb. 9:** Untere Fensteranschlüsse bei bündig sitzenden Fenstern

Bild links: Von der Witterung zerstörter Fensterflügel und Fensterstock

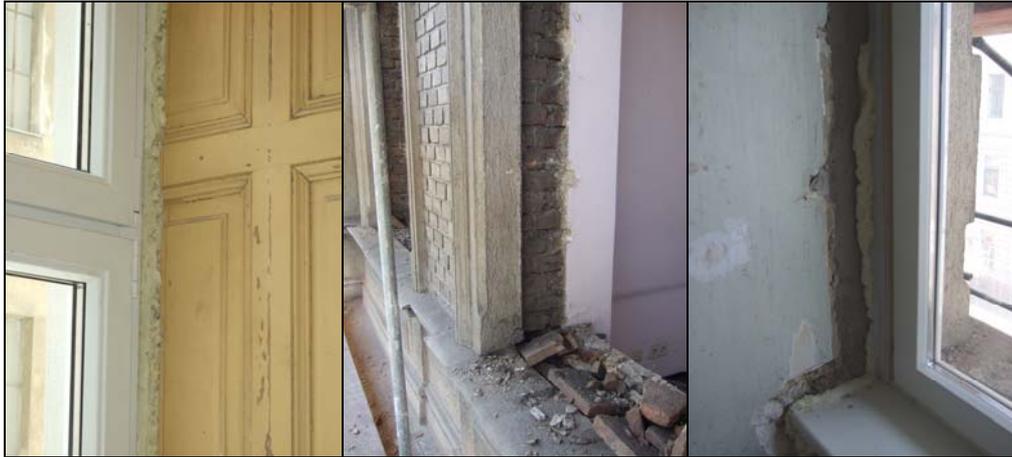
**Abb. 13:** Bild links: Anschluss neues Kunststofffenster alte Holzverkleidung  
 Bild Mitte: Alter Fensterstock abgetragen  
 Bild rechts: Fensteranschluss mit Dichtbändern

Werden die neuen Fenster im Gegensatz zu den alten etwas tiefer eingebaut, so ist bei innenseitiger Holzverkleidung der Leibungen, darauf zu achten, dass ein technisch richtiger Anschluss hergestellt werden kann. Ein willkürliches Abschneiden der Holzverkleidung ist zu vermeiden.

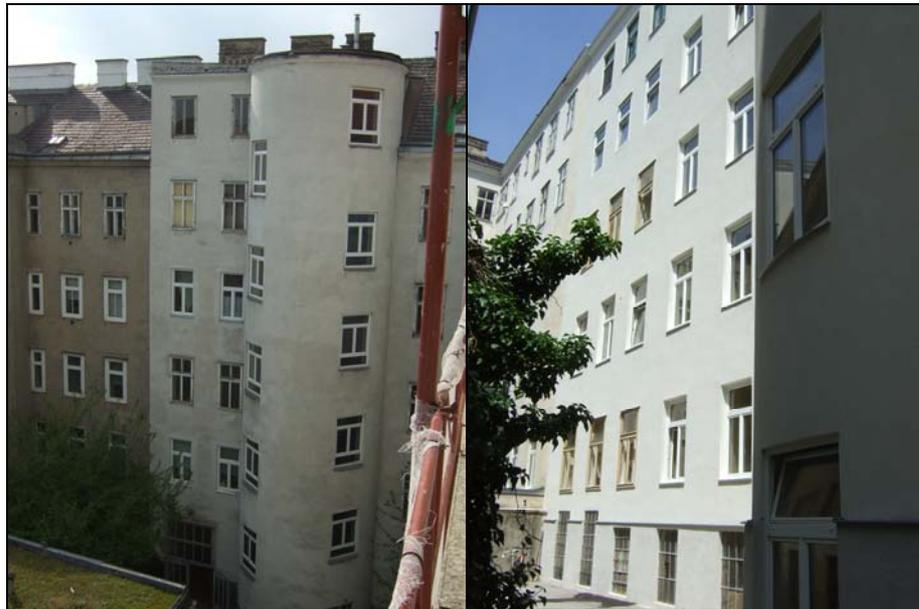
Neue Fenster haben, da sie meistens nicht bündig mit der Fassade eingebaut werden, einen Einfluss auf das Schattenspiel der Fassade. Bei Häusern aus der Gründerzeit ist vielfach zu beobachten, dass Fenster wohnungsweise getauscht werden und auf ein einheitliches Erscheinungsbild zu wenig acht gegeben wird.

**Abb. 14:** unterschiedliches Schattenspiel durch verschiedene Fensterkonstruktionen
