# Feuchteschäden Mauerbank - Kondensat & Schimmel

Was sind die Ursachen und wie kann man diese vermeiden?

T. Lewis, A. Sarkany, T. Bednar 24.8.2023

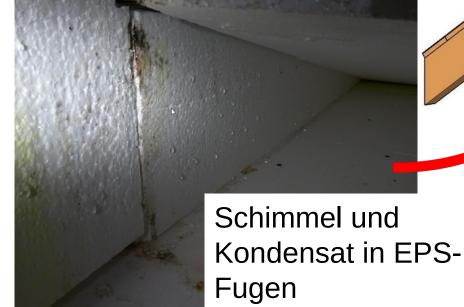
Foto aus dem Versuchsaufbau. keine Schadensfotos aus Original verfügbar

- an den Stahlbolzenköpfen au der Mauerbank?
- in den Fugen der **EPS-Lage**?

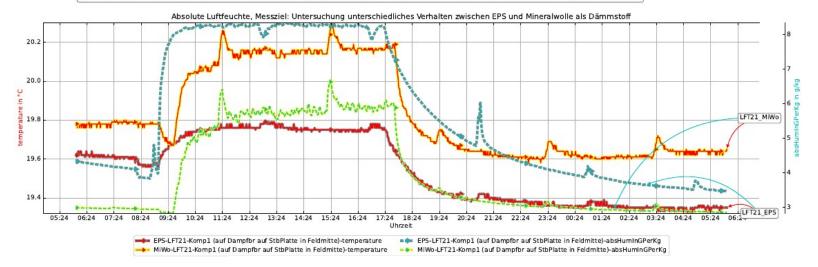
### Sensor LFT 21 (Feldmitte zwischen EPS-Lage 1 und Folie) - absHum

Nahe bei Leckage, vgl. Temperaturänderung durch Konvektion mit nächster Folie

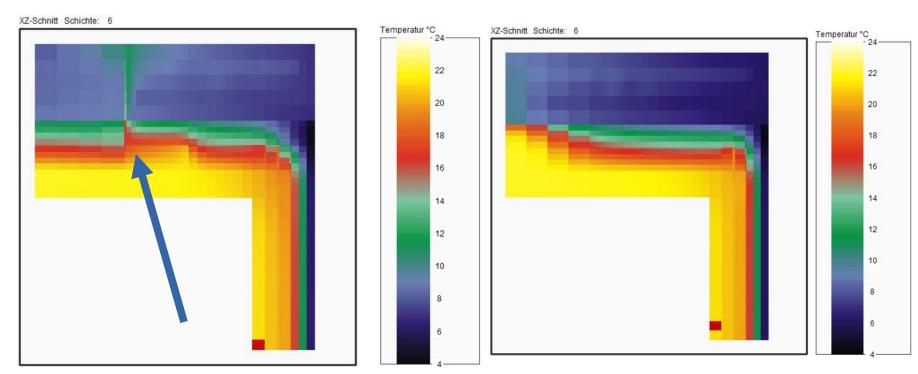
### HAM-Simulation EPS versus MiWo: <u>Temperatur</u>

Temp. EPS mit Leckage

Temp. MiWo mit Leckage

EPS: Luftstrom lokal verengt und weiter in den Dachraum gelangend (Kanalwirkung Fugennetz

→ "Wärmefontäne" in Darstellung)

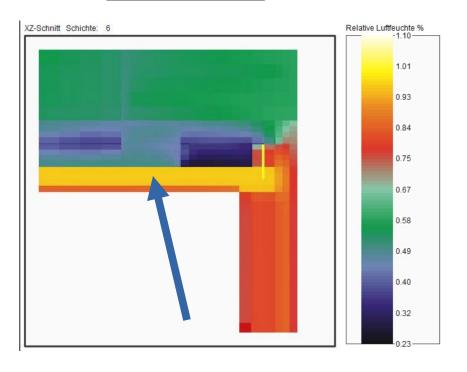
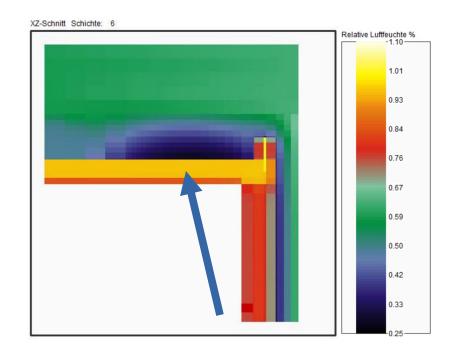
## HAM-Simulation EPS versus MiWo: <u>Relative</u> <u>Luftfeuchte</u>

RelHum EPS mit Leckage

RelHum MiWo mit Leckage

EPS: Bereich um Leckage feuchter (grüner) als bei Miwo (blau)
