Feuchte Mauerbank

Experimente und Simulationen zu
Feuchteschäden im Auftrag der
Wirtschaftskammer NÖ, Landesinnung Bau
Niederösterreich , Sparte Gewerbe und
Handwerk

Institut für Werkstofftechnologie,
Bauphysik und Bauökologie

TU Wien

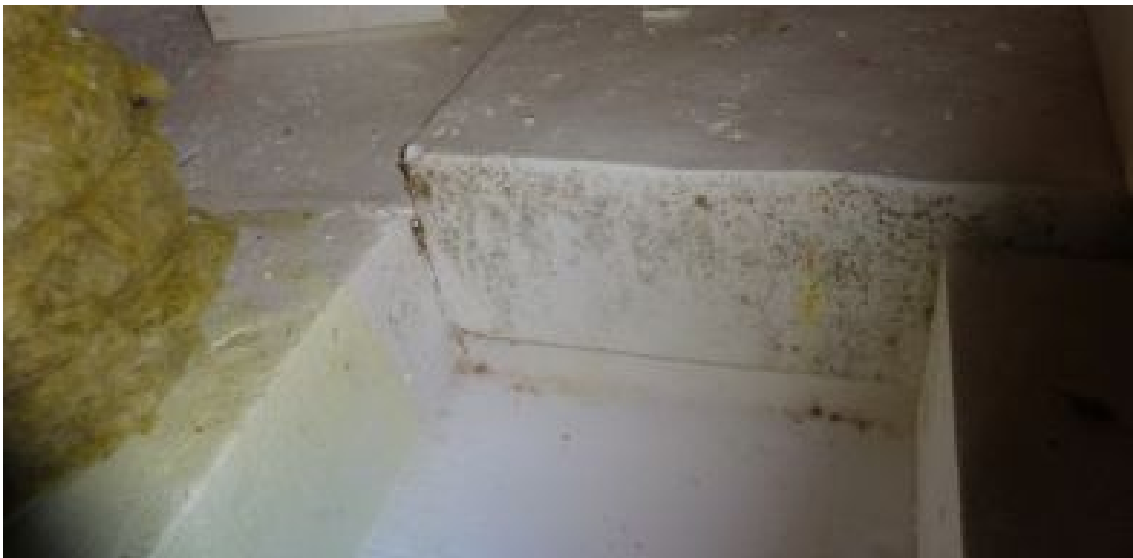
1. Augenscheinliche Feuchteflecken an der sogenannten „Mauerbank“ (Fußfette aus Holz = traufseitiges Sparrenauf­lager). Die Flecken sind vermuteterweise auf Kondensat zurückzuführen und traten an der Mauerbankoberseite auf, mit einer gewissen Regelmäßigkeit rund um die Köpfe der Ankerdorne, mit denen die Mauerbank in der Stahlbetondecke verankert ist. Von diesem Schadenstyp existieren keine Fotos.
2. Kondensat (Abb. 1.3) und Schimmel (Abb. 1.2) in den Stoßfugen der beiden EPS-Lagen , die auf der Stahlbetondecke über einer Dampfbremse angebracht sind.

Abb. 1.2: Schimmel an EPS-Stößen

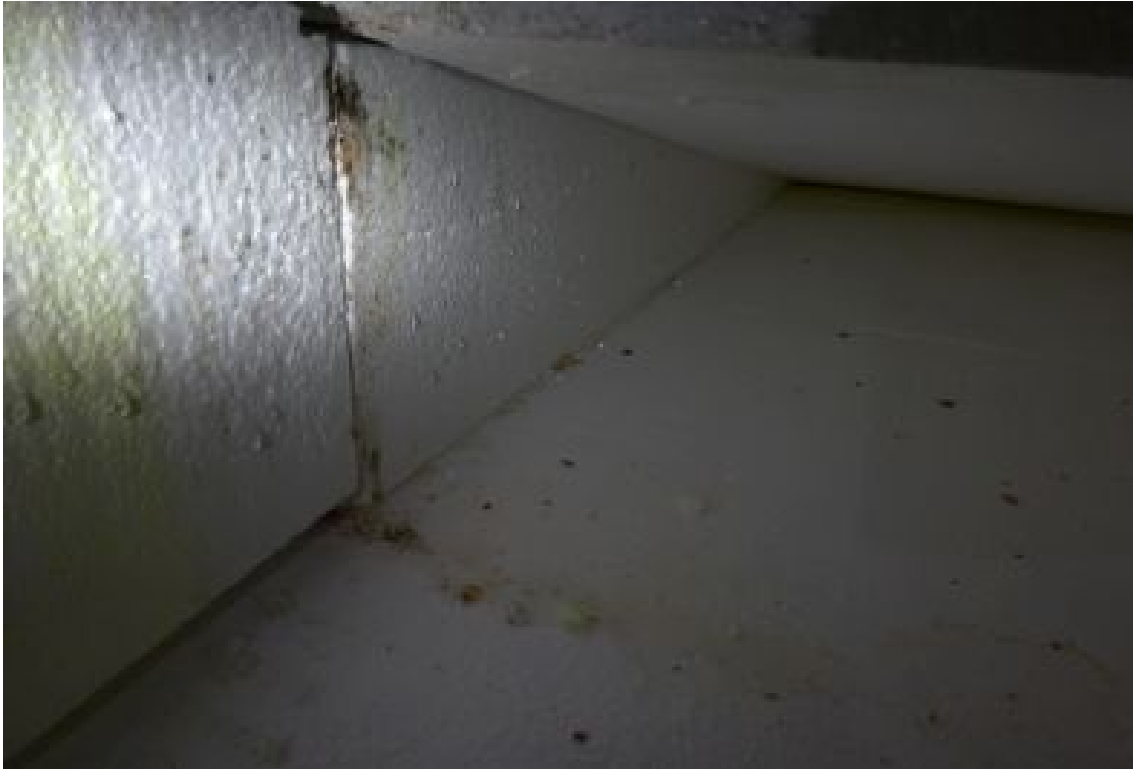
Abb. 1.3: Kondensat an EPS-Stößen

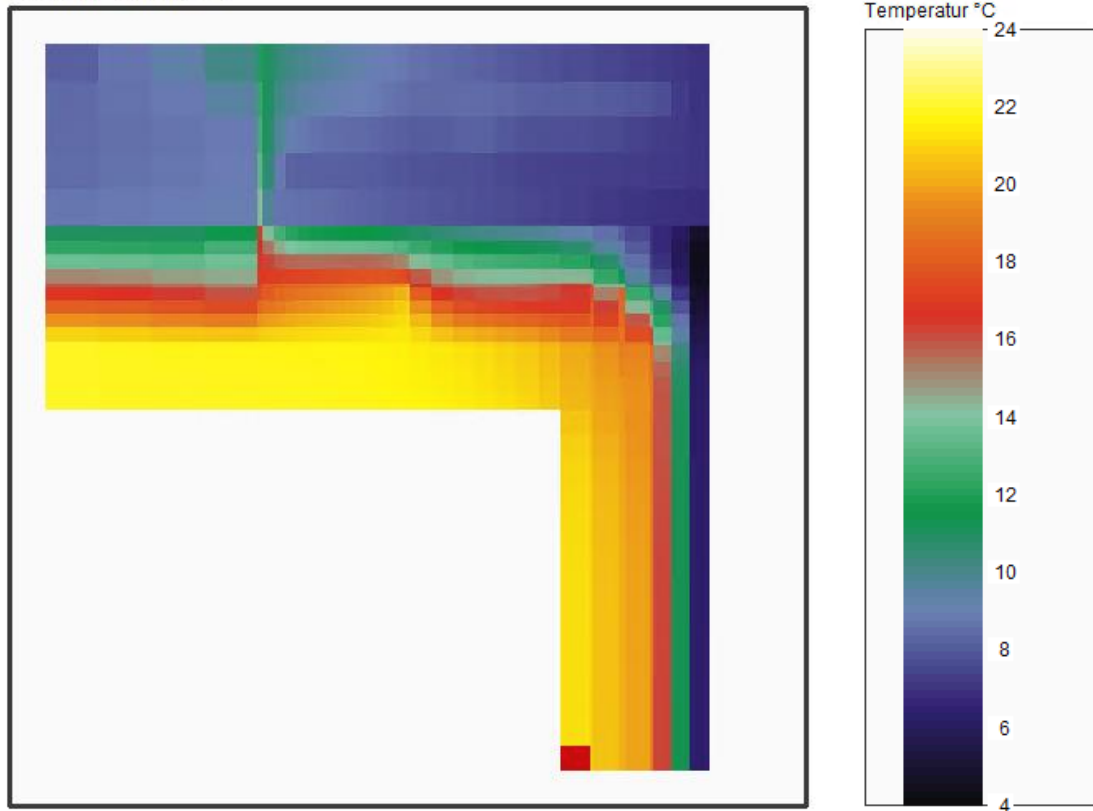
XZ-Schnitt Schichte: 6

Abb. 2.3: hygrothermische Simulation: EPS mit Loch, Temperatur, Darstellung zum simulierten Zeitpunkt 500 Stunden nach Einbringen des Versuchskörpers in die Klimabox (= eingeschwungener Zustand)

Bei Einsatz des Dämmstoffes Mineralwolle ((Abb. 2.2), vergleichbar wäre hier evtl. auch Zellulose, jedenfalls steht eine gute *Luftdurchströmbarkeit* und der geringe Dampfdiffusionswiderstand des Dämmstoffes im Vordergrund) ist die Dämmlage bezüglich Feuchteschäden fehlertoleranter als EPS (Abb. 2.3).

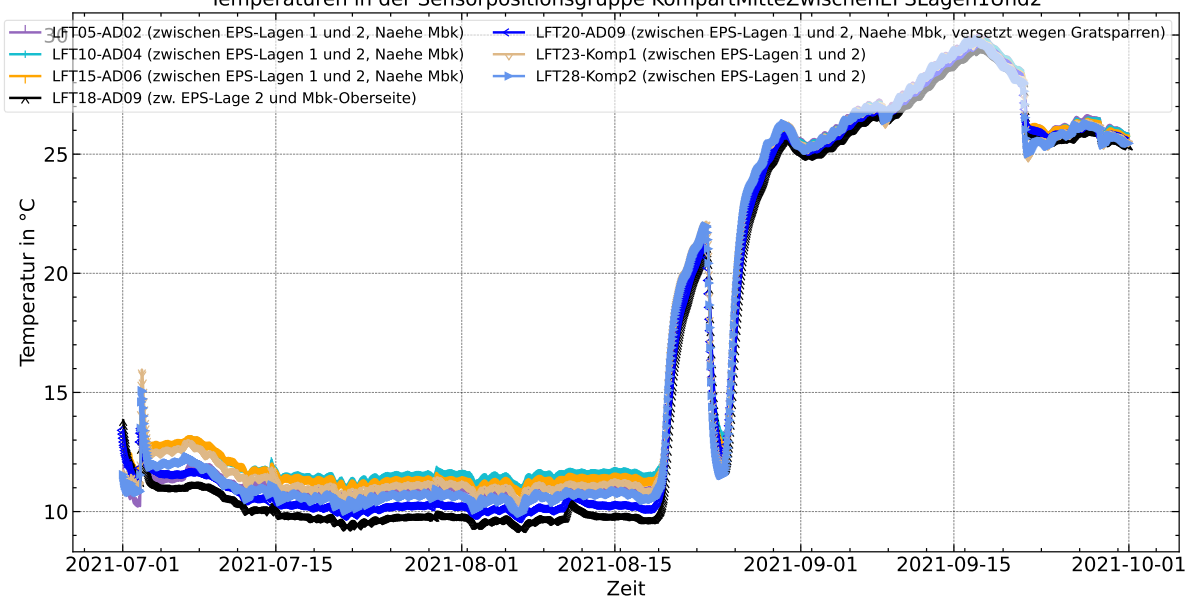
Temperaturen in der Sensorpositionsgruppe KompartMitteZwischenEPSLagen1Und2

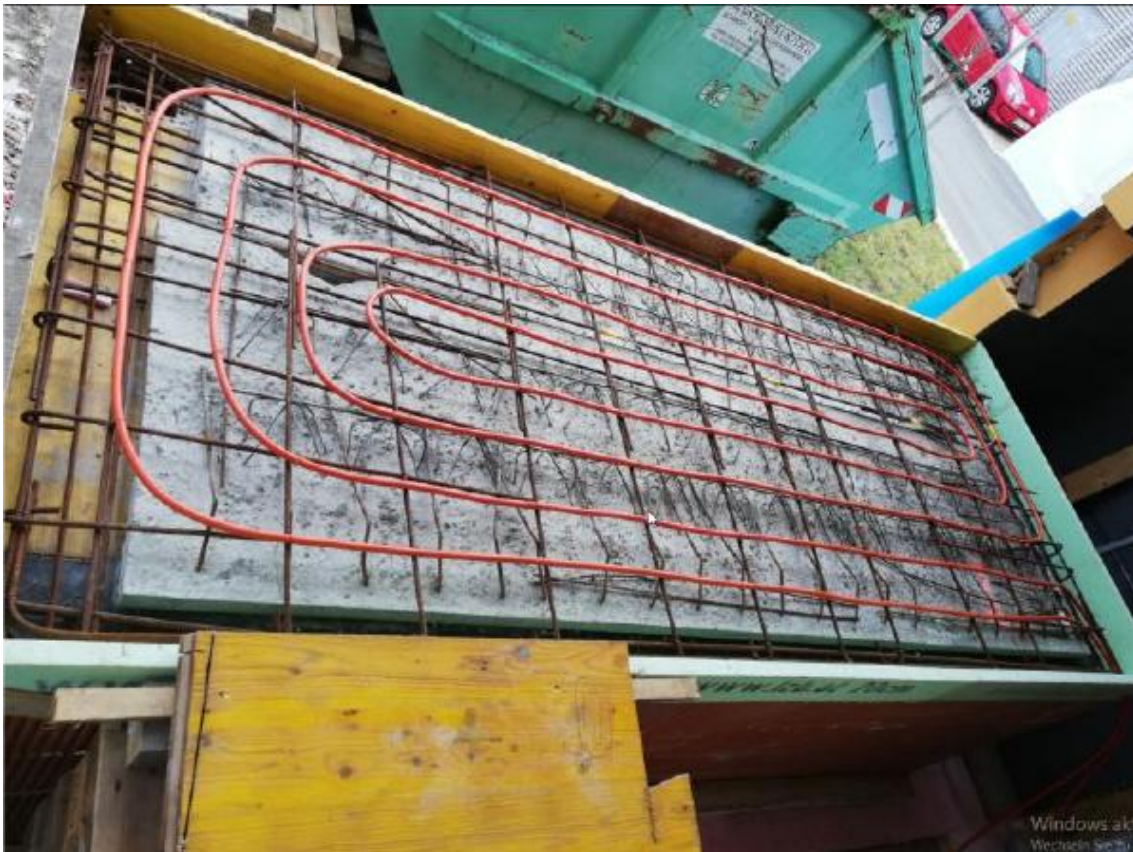
Abb. 3.2: Rohbau: Stahlbetondecke mit eingelegten Heizschlangen

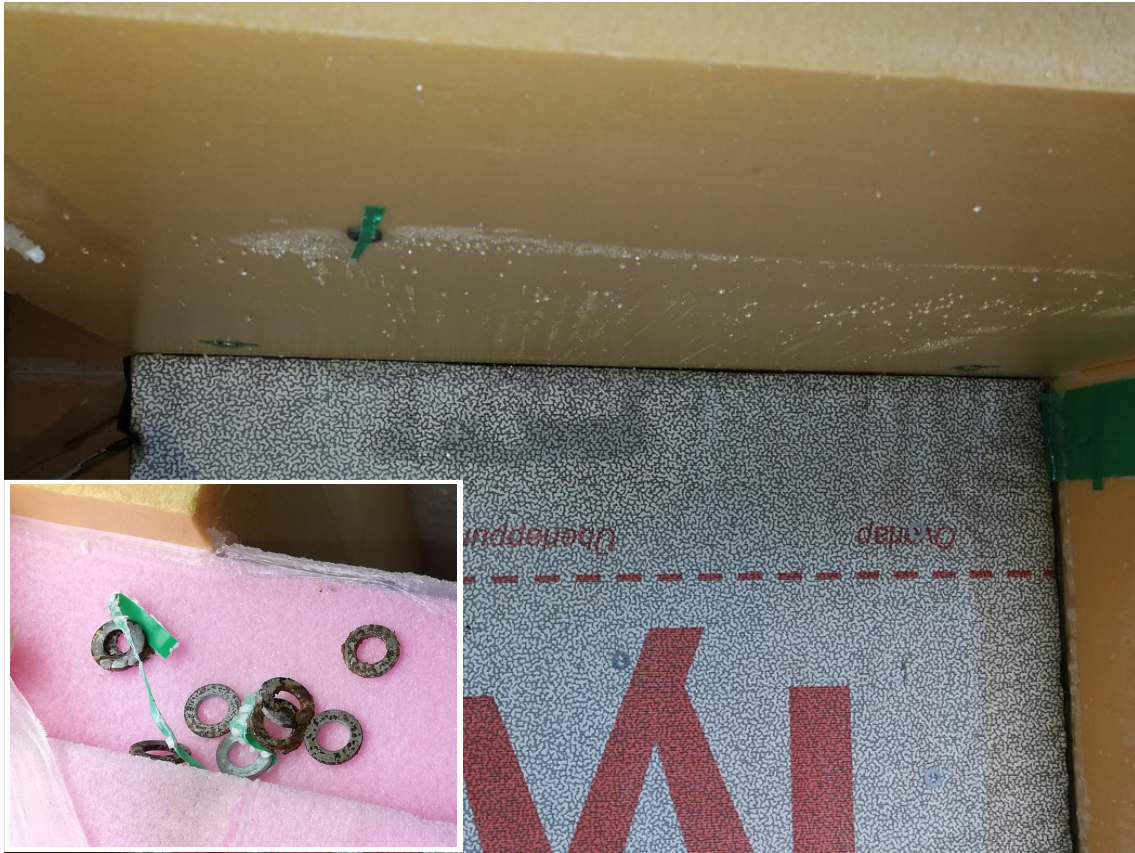
2.1.4.2 Dampfbremse mit niedrigem sd-Wert bei gleichzeitig schlecht belüftetem Dachboden Die Verwendung einer diffusionsoffenen (sd-Wert $\leq 0,5$ m gemäß Begriffsdefinition der ÖNORM B 8110-2:2020) führte in einem Kleinversuch zu einer massiven Aufwechtung der Konstruktion. Dabei war der Luftraum über der Konstruktion nicht belüftet.

Abb. 3.6: Kondensat und verrostete Schrauben bei Kleinversuch mit Dampfbremse mit geringem s_d -Wert

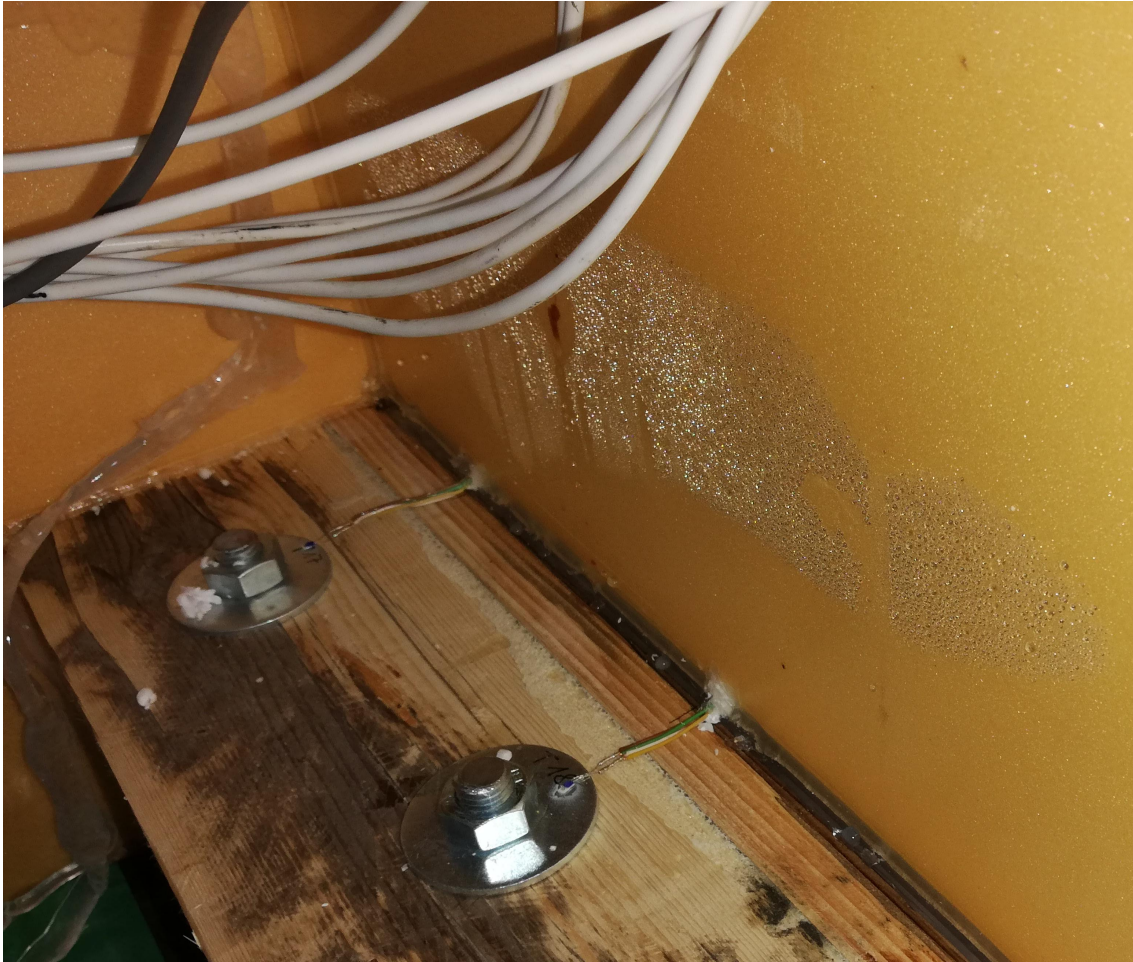
Abb. 3.7: Kondensat an der Aussendämmplatte bei Mauerbank auch bei hohem s_d -Wert. Ggf. Restfeuchte aus den wiederverwendeten EPS-Platten
