# Forschungsprojekt

Fassadensysteme im Fokus  
der Lebenszyklusbetrachtung

2. Auflage inkl. der Ergebnisse aus der Ergänzungsstudie zu Metall- und Holzfassaden

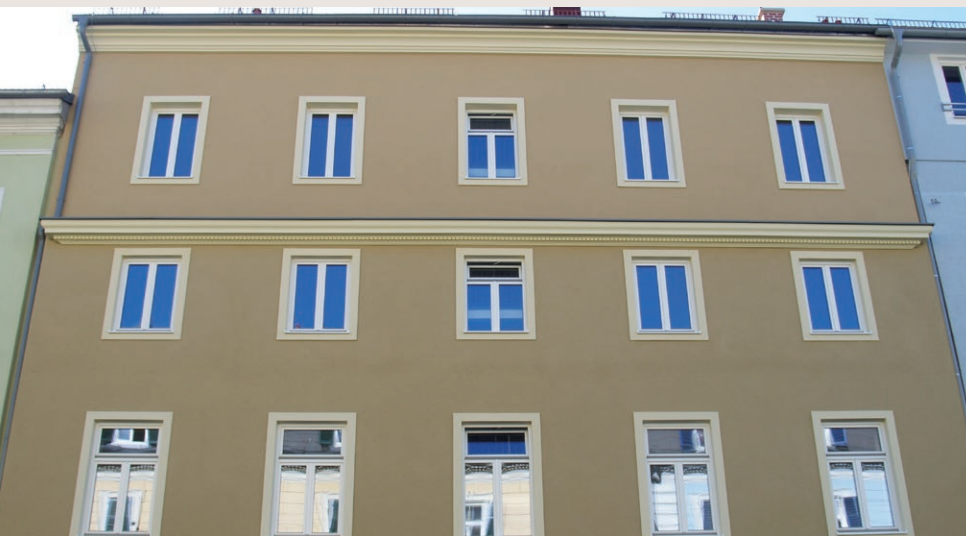
Aufbau eines Wärmedämmverbundsystems: 1-Untergrund, 2-Kleber, 3-Dämmstoff, 4-Dübel, 5-Unterputz, 6-Gewebesicht, 7-Schlussbeschichtung

### Wärmedämmverbundsystem – WDVS

Das Wärmedämmverbundsystem ist ein Komponentenbausatz aus einem vorgefertigten Wärmedämmstoff, der auf einem Untergrund befestigt und mit einem Putzsystem versehen wird. Als Dämmstoff bei Fassadensystemen wird überwiegend Polystyrol oder Mineralwolle verwendet. Daher fokussiert sich diese Untersuchung hauptsächlich auf die Betrachtung des EPS (expandiertes Polystyrol) als Dämmstoff bei Fassadensystemen.

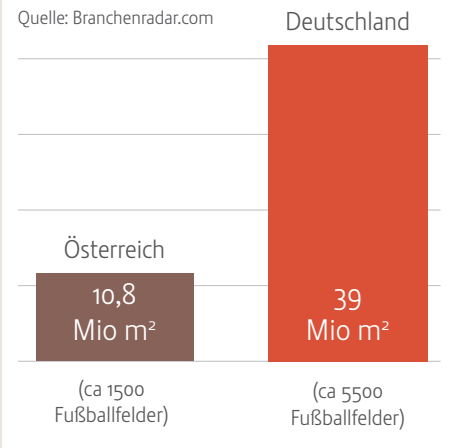
Verkaufszahlen von WDVS  
(Mio. m<sup>2</sup>) im Jahr 2019

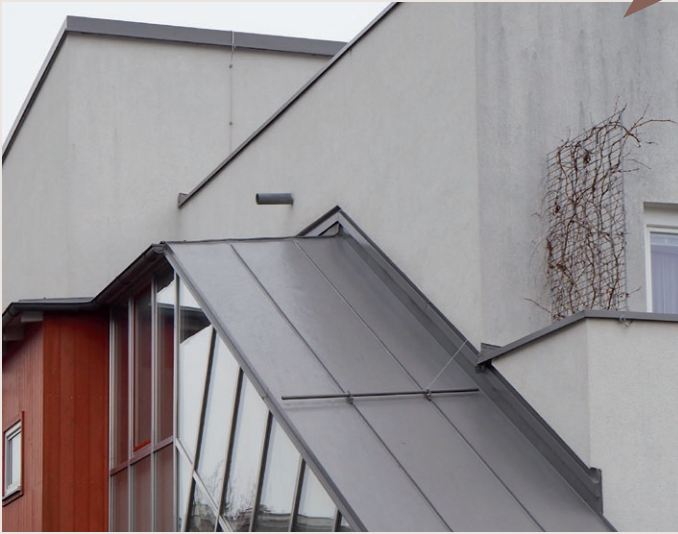
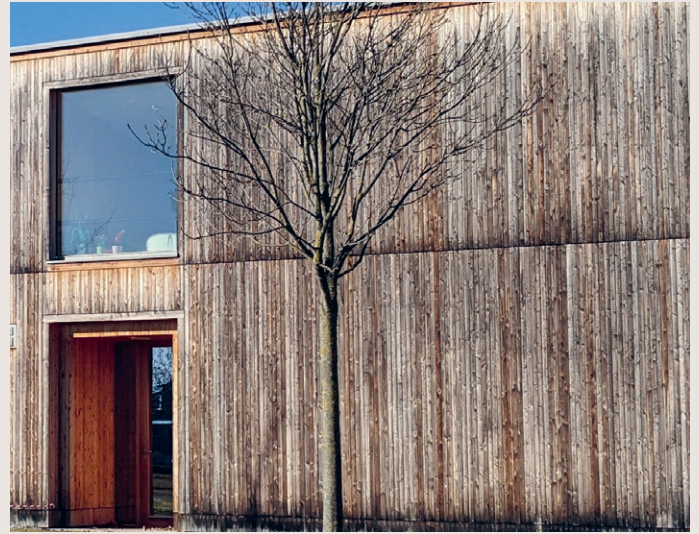
Je besser der Schutz durch Dachvorsprünge und Balkone, desto später tritt Algenbewuchs oder Vergrauung auf.

**Die am häufigsten festgestellte Beeinträchtigung von WDVS-Fassaden ist der Befall durch mikrobiellen Bewuchs (Veralgung). Das optische Erscheinungsbild dieser Fassaden macht eine Reinigung und Überarbeitung bereits nach wenigen Jahren notwendig, der technische Zustand ist jedoch noch gewährleistet. Bei den untersuchten Fassaden ist mit zunehmender Dämmstoffstärke eine allseitige Veralgung feststellbar, unabhängig von der Himmelsrichtung oder von Pflanzenbestand in der unmittelbaren Umgebung.**

WDVS-Fassaden mit EPS als Dämmstoff, die ohne konstruktiven Schutz durch ein Vordach eingesetzt werden, sind früh von mikrobiellem Bewuchs betroffen. An WDVS-Systemen mit Mineralwolle als Dämmstoff tritt aufgrund der größeren Masse des Systems weniger Veralgung auf. Es konnte festgestellt werden, dass einige mineralwollgedämmte Fassaden auch ohne Witterungsschutz durch ein Vordach nach sechs bis achtjähriger Standzeit nahezu algenfrei sind.

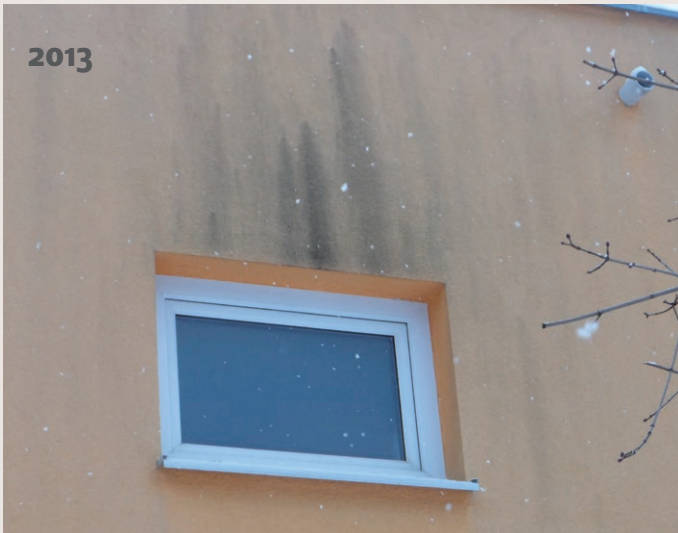
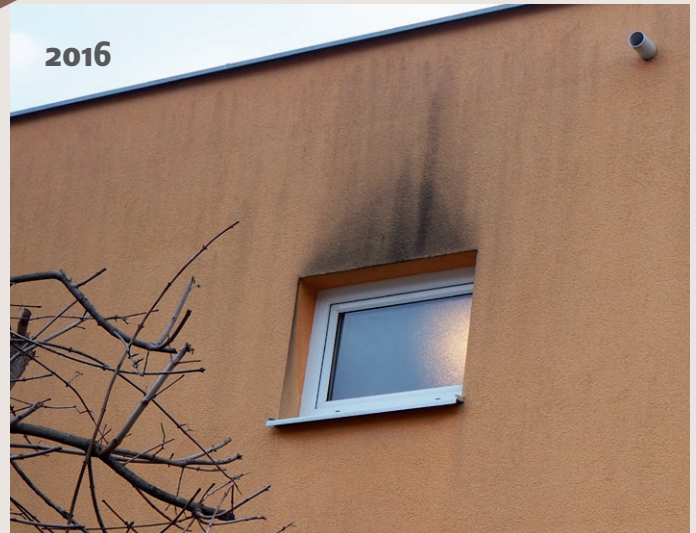
Oberhalb dauergekippter Fenster tritt Veralgung früher und stärker auf, verursacht durch Kondensat aus warmer, feuchter Raumluft.

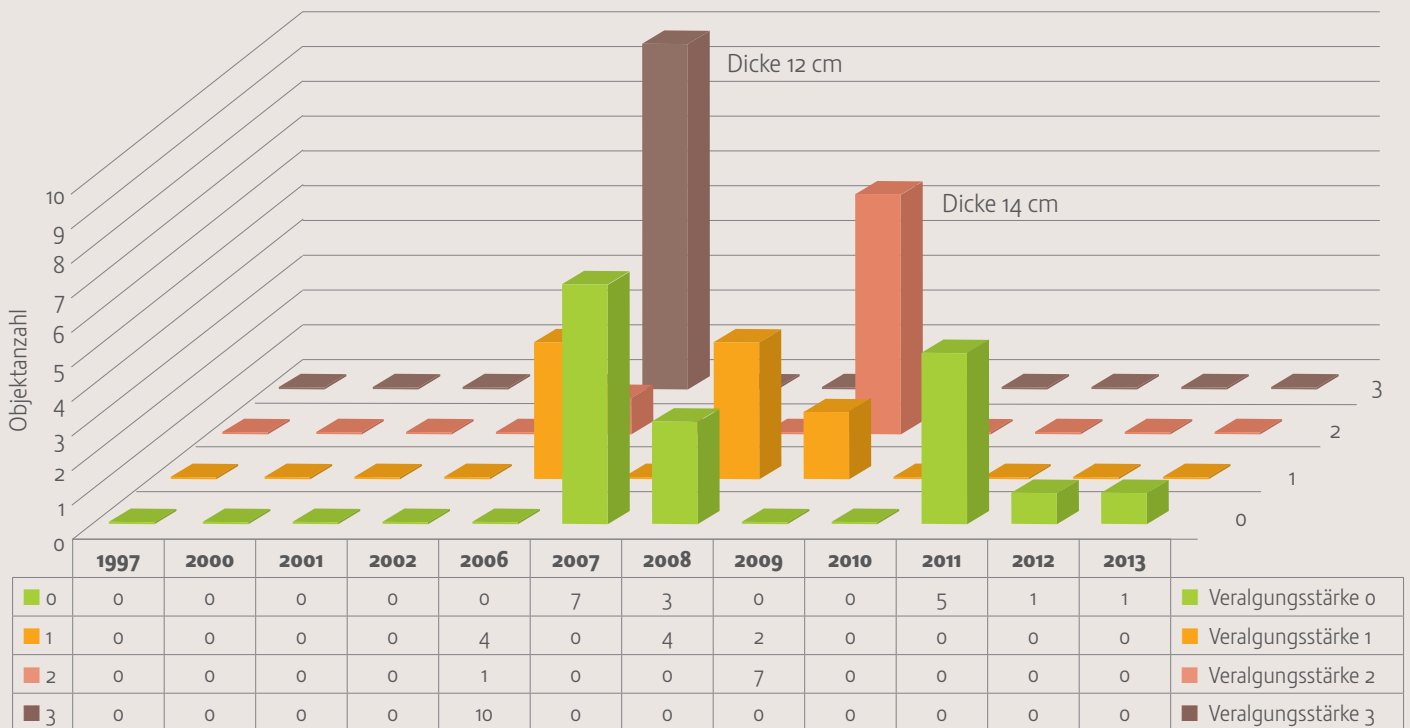
Veralgungsstärke EPS

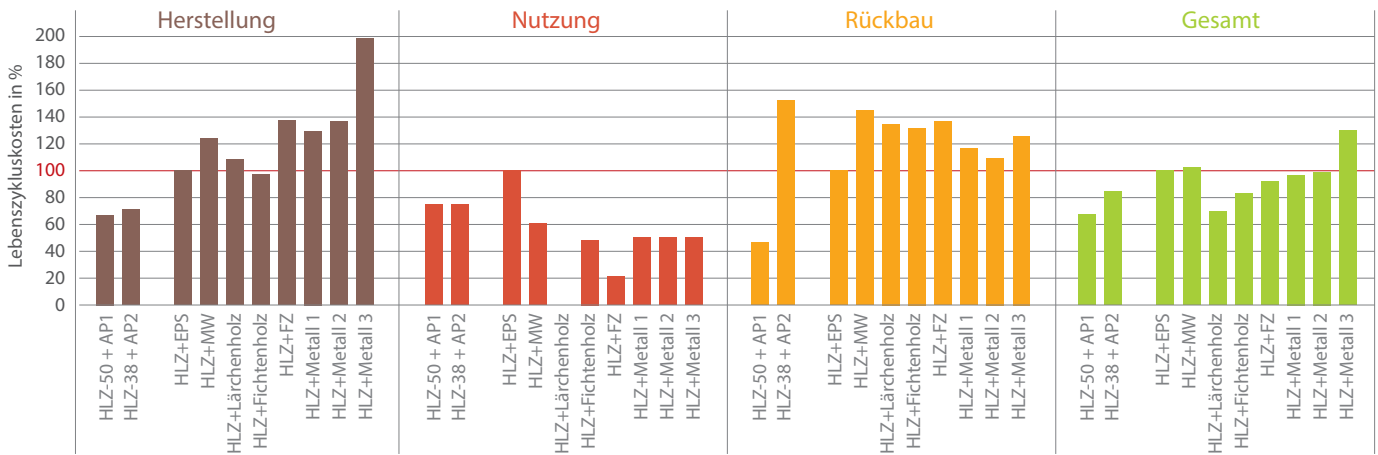
Lebenszykluskosten über Rohbaubestandsdauer von 80 Jahren

Im vorliegenden Fall wurden 80 Jahre Gesamtbestandsdauer für den Rohbau berücksichtigt und die Kostenanteile nach Herstellungsphase, Nutzungsphase (Reinigung) und Nachnutzungsphase (Abbruch/ Entsorgung) aufgeteilt. Dabei ist es erforderlich, das Fassadensystem z.B. WDVS (EPS/MW) mit einer Bestandsdauer von 30 Jahren, 2-mal in der betrachteten Zeit zu erneuern, gegenüber den vorgehängt hinterlüfteten Systemen, die mit einer Bestandsdauer von 40 Jahren nur 1-mal erneuert werden müssen. Dies beeinflusst die Gesamtherstellungskosten eines Außenwandsystems.

In der Abbildung s.o. wurden alle untersuchten Systeme miteinander verglichen. Die Betrachtung zeigt, dass die vorgehängt hinterlüfteten Fassaden, deren Erstherstellungskosten separat betrachtet deutlich über anderen Fassaden liegen, bei der Betrachtung des gesamten Lebenszyklus jedoch besser abschneiden gegenüber WDVS-Fassaden.

Als kostengünstigste Varianten in der Gesamtbetrachtung stellen sich die monolithischen Systeme heraus, gefolgt von vorgehängt hinterlüfteten Fassaden mit einer Holzbekleidung. Eine unbehandelte Holzfassade gilt als wartungsfrei und es entstehen somit keine Kosten während der Nutzungszeit.
