Forschungsprojekt

Fassadensysteme im Fokus der Lebenszyklusbetrachtung

Kurzzusammenfassung des Handbuchs zu dem Projekt
„Fassadensysteme im Fokus der Lebenszyklusbetrachtung“
www.forschung.bau.or.at

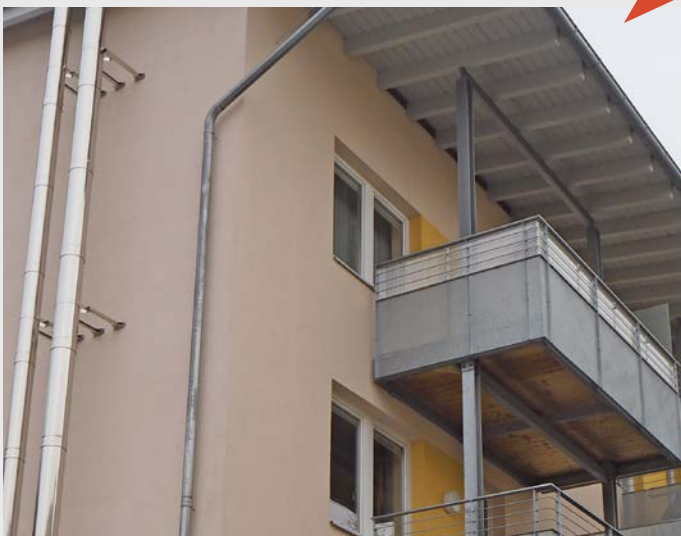
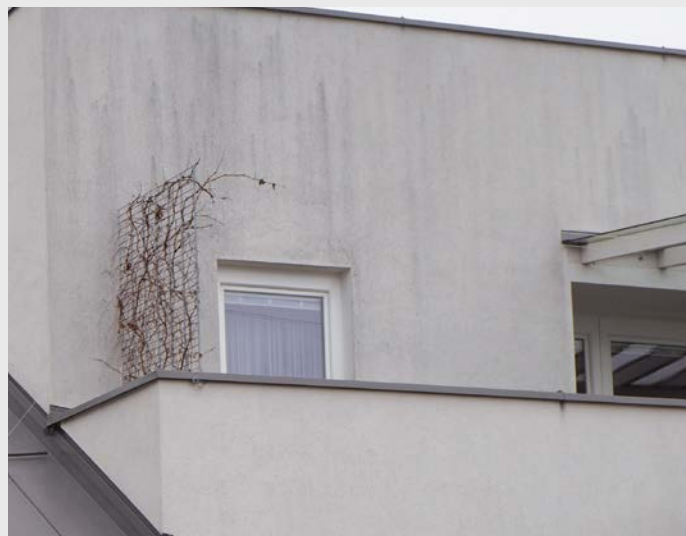
Je besser der Schutz durch Vordächer und Balkone, desto später tritt Algenbewuchs auf.

WDVS-Fassaden mit EPS als Dämmstoff, die ohne konstruktiven Schutz durch ein Vordach eingesetzt werden, sind früh von mikrobiellem Bewuchs betroffen. An WDVS-Systemen mit Mineralwolle als Dämmstoff tritt aufgrund der größeren Masse des Systems weniger Veralgung auf. Es konnte festgestellt werden, dass einige mineralwollgedämmte Fassaden auch ohne Witterungsschutz durch ein Vordach nach sechs bis achtjähriger Standzeit nahezu algenfrei sind.

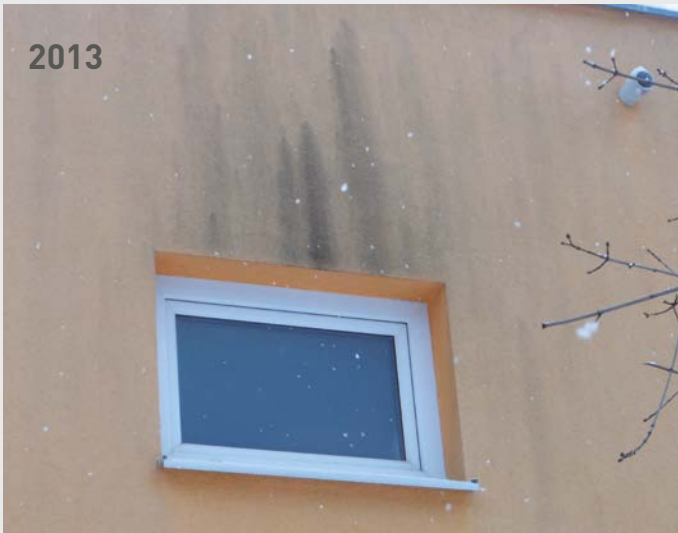
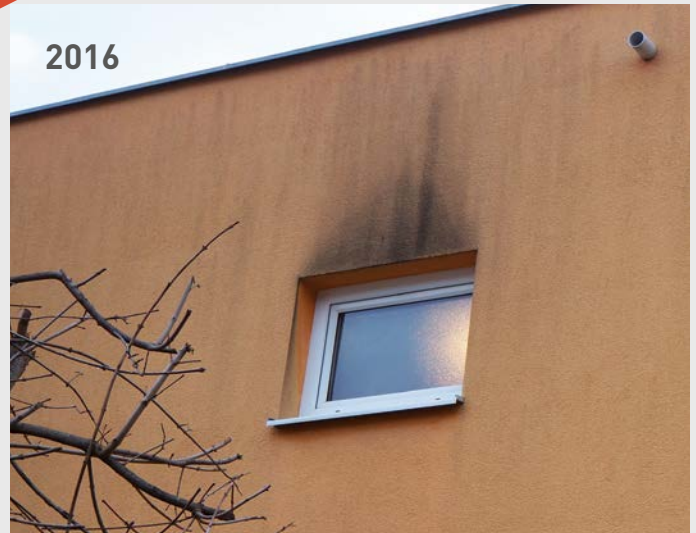
Oberhalb dauergekippter Fenster tritt Veralgung früher und stärker auf, verursacht durch Kondensat aus warmer, feuchter Raumluft.

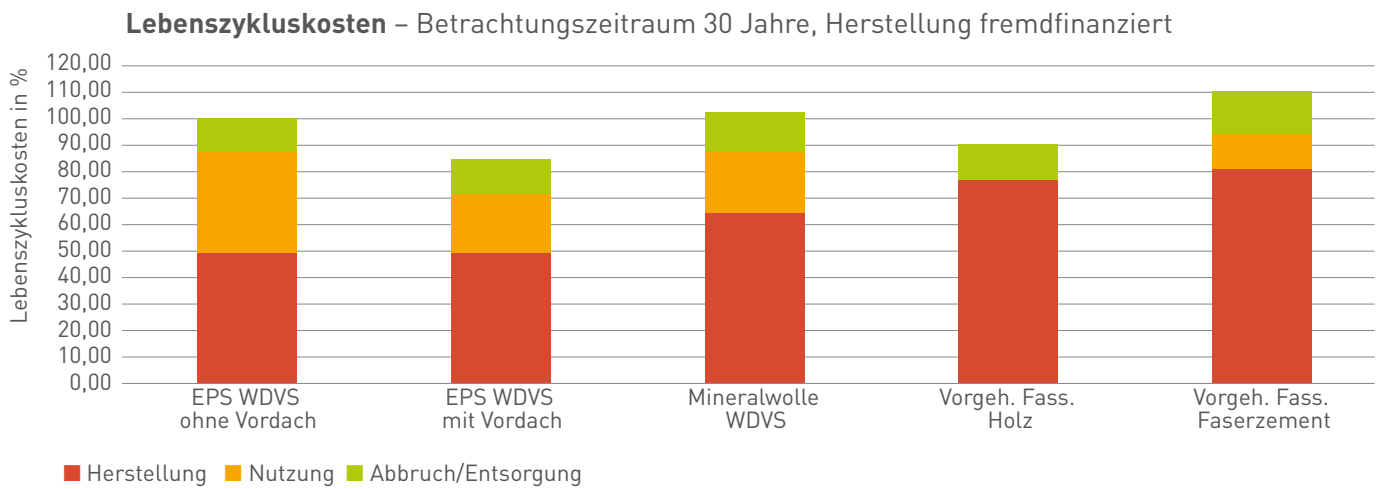
Hinsichtlich Lebensdauer unterscheiden sich die Fassadensysteme nicht gravierend.

Für die wirtschaftliche Betrachtung der fünf Fassadenvarianten wurde eine Berechnung der Lebenszykluskosten für einen 30-jährigen Betrachtungszeitraum durchgeführt. Die Berechnungen zeigen eindeutig, dass die alleinige Betrachtung der Herstellungskosten nicht ausreicht. Nur unter Einbeziehung der Folgekosten erhält man eine zuverlässige Entscheidungshilfe bei der Auswahl einer Fassadenkonstruktion.

Nach dieser Berechnung ist die vorgehängte hinterlüftete Fassade mit Faserzementplatten als Bekleidung, deren Herstellungskosten deutlich über der einer WDVS-Fassade mit EPS liegen (2,7-fach), bei der Betrachtung des gesamten Lebenszyklus nur mehr um 10 % teurer im Vergleich zu einer WDVS-Fassade mit EPS.

Entscheidet man sich für eine Fassade mit WDVS aus Mineralwolle, entstehen zwar höhere Herstellkosten (+30 %), aber bei der Betrachtung des gesamten Lebenszyklus ist diese nur mehr um 2,5 % teurer als die WDVS-Fassade mit EPS.

Eine ebenso kostengünstige Variante ist nach diesen Berechnungen die vorgehängte hinterlüftete Fassade mit einer Bekleidung aus unbehandelten Lärchenbrettern. Hier ist von einer Lebensdauer von 40 Jahren auszugehen, in denen keine Kosten anfallen, da eine solche Fassade als wartungsfrei gilt. Diese Fassade ist um ca. 10 % günstiger als die Vergleichsfassade.

Die kostengünstigste Fassade in diesem Vergleich ist die durch ein Vordach geschützte WDVS-Fassade mit EPS-Dämmung. Durch den verzögerten mikrobiellen Bewuchs ergeben sich längere Reinigungszyklen und dadurch sind die Lebenszykluskosten um ca. 15 % günstiger als die der ungeschützten Ausführung.
