# 4 Österreichischer Bauschadensbericht

Fassaden

Teil 2: Putzfassaden

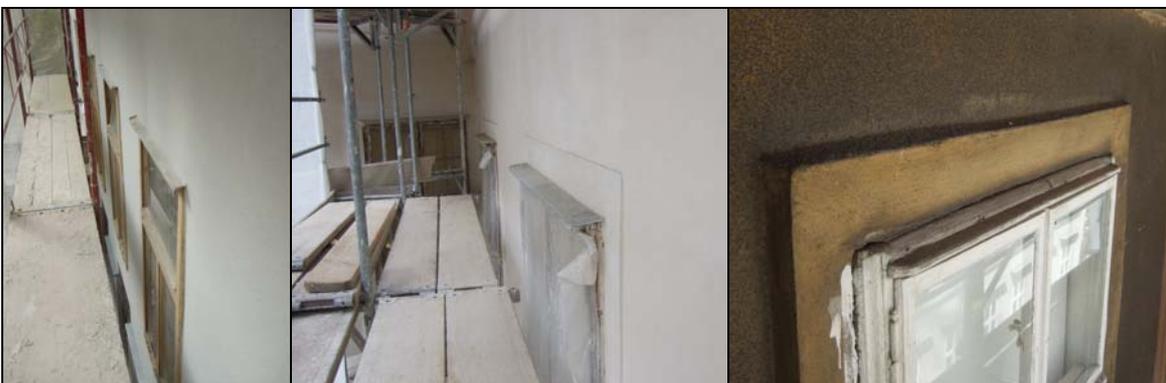
**Abb. 11:** Oberer Fensteranschluss bei bündig sitzenden Fenstern

Bild links und Mitte: Abschluss mit Blechwetterschenkel

Bild rechts: denkmalgeschützte Fassade, Abschluss ohne Blechwetterschenkel

Mit der Fassade bündig sitzende Fenster sind vielfach durch einen Blechwetterschenkel geschützt. Dieser wirkt als Tropfnase und stellt einen ausreichenden Schutz des Fensters dar.

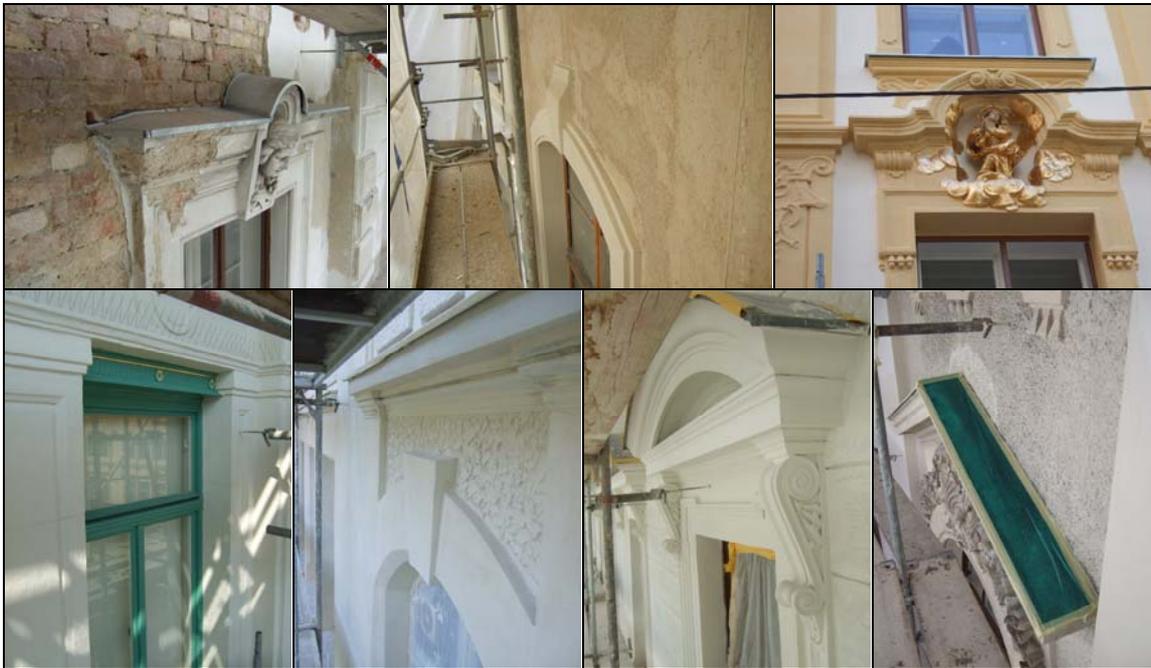
**Abb. 12:** Oberer Fensteranschluss bei zurückversetzten Fenstern

Der obere Abschluss von zurück versetzten Fenstern wurde je nach Baustil und Epoche unterschiedlich aufwendig gestaltet. Wurde der Abschluss mittels reicher Zierelemente ausgeführt so sind diese meistens aber nicht immer verblecht. Reine Putzanschlüssen in Form von Putzfaschen sind ebenso zu finden.

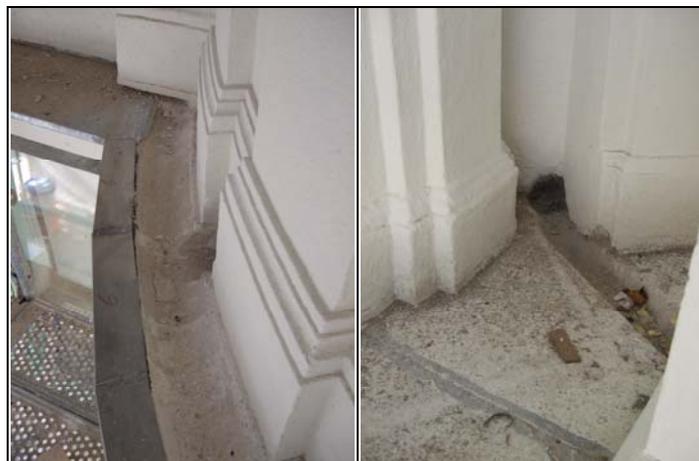
**Abb. 17:** Entwässerungsrinnen von Balkonen

Balkone von Gründerzeithäusern aber auch von älteren Gebäuden wurden vielfach in Naturstein ausgeführt. Zur Entwässerung dieser Balkone aber auch von kleinen Vorsprüngen wurden Rinnen aus dem Stein herausgearbeitet. Um ein Eindringen von Wasser in den Naturstein zu verhindern werden heutzutage Beschichtungen ausgeführt. Als vorteilhaft für die Ausführung der Beschichtungen ist eine Durchführung der Arbeiten nach dem Abrüsten anzusehen, da dann nicht um die Aufstandsflächen von Gerüststeher herum gearbeitet werden muss. Diese Flächen müssen, wenn die Beschichtung schon vorher erfolgte, in einem zweiten Arbeitsgang nachgearbeitet werden.

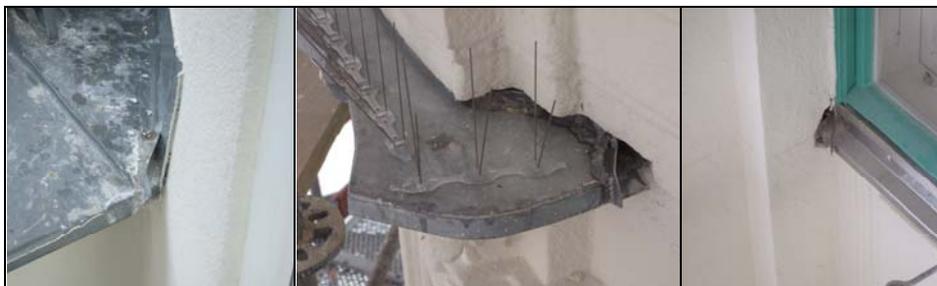
**Abb. 18:** Abtropfbleche

Bei Fenster-, Gesimse- und Saumverblechungen ist auf die Ausführung von Abtropfblechen zu achten. Diese Bleche verhindern, dass Wasser direkt an der Fassade abtropft bzw. abfließt und sich Schlieren bilden.
