# Feuchteschäden Mauerbank - Kondensat & Schimmel

Was sind die Ursachen und wie kann man diese vermeiden?

T. Lewis, A. Sarkany, T. Bednar 24.8.2023

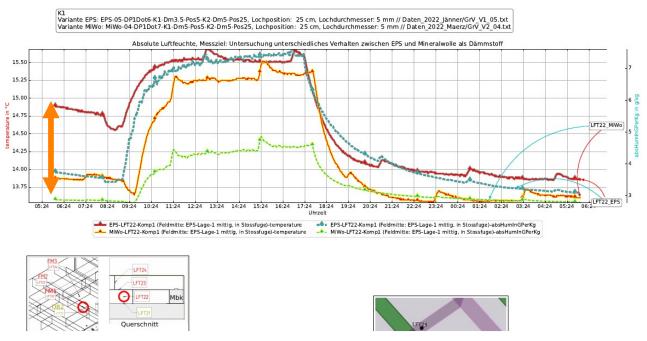
### Sensor LFT22 (Kompartiment 1) absHum

Abb. 4.106: Sensor: LFT22, Kompartiment 1, EPS-Lage 1, mittig, Absolute Luftfeuchte in g/kg

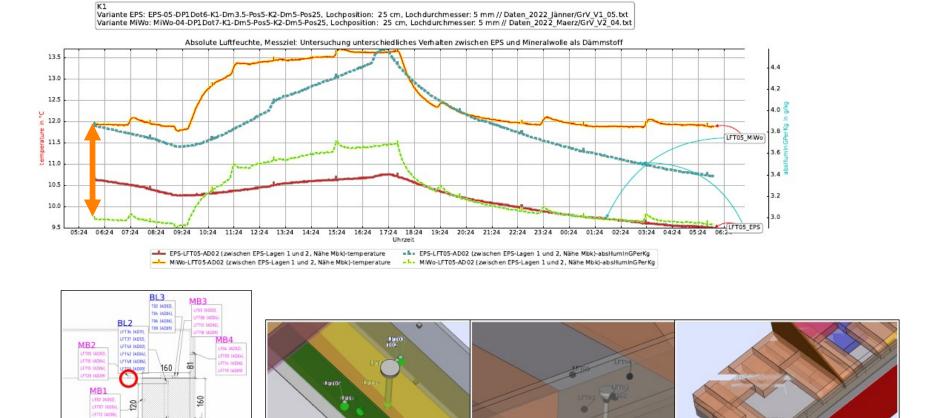
### Sensor LFT05 (bei Mbk Kompartiment 1) - relHum

Abb. 4.124: Sensor: LFT05, bei Ankerdorn 2, zwischen EPS (Lage 1) und EPS (Lage 2), Absolute Luftfeuchte in g/kg

Von Leckage weit entfernt und bei EPS trotzdem rascherer Feuchteanstieg. → <u>Kanalisierungswirkung</u> des Fugennetzes

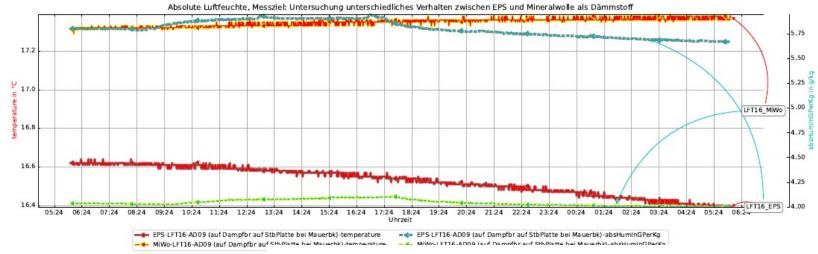
### Sensor LFT 16 (Feldmitte zwischen EPS-Lage 1 und Folie) - absHum

#### Weit von Leckage, geringere Temperaturänderung durch Konvektion

Abb. 4.186: Sensor: LFT16, bei Ankerdorn 9, zwischen Folie und EPS (Lage 1), Absolute Luftfeuchte in g/kg U9.U3.ZUZ3
