# ENDBERICHT

<b>FFG Projektnummer</b>	845795	<b>eCall Antragsnummer</b>	
<b>Kurztitel</b>	Salzschäden	<b>FörderungsnehmerIn</b>	WK Österreich, Bundesinnung Bau
<b>Bericht Nr.</b>		<b>Berichtszeitraum</b>	01.04.2014 – 30.06.2015
<b>Bericht erstellt von</b>	Dr. Gabriele Eder (OFI), DI Robert Rosenberger (BI Bau)

Highlights: Untersucht wurde die Streumittelbeständigkeit von Kunst- und Natursteinen, Wärmedämmverbundsystemen, Sanierputzen und Trassbetonputzen. Aus den Ergebnissen geht klar hervor, dass Steinmaterialien (Kalkstein, Sandstein, Granite) kaum durch den Einsatz der diversen Streusalze (Natrium-, Kalium-, Calcium und Magnesium-Chlorid sowie Natriumacetat) angegriffen werden. Verputze hingegen (in diesem Projekt wurden die Verputze ohne zusätzliche Schutzanstriche getestet) und Trasszementputz im Besonderen, weisen ein sehr hohes Schädigungspotenzial auf, da die Gefügefestigkeit der Verputze durch das Eindringen der wässrigen Salzlösungen und die parallel ablaufenden Tau-Frost-Zyklen zerstört wird. Auch der Sockelbereich aller 6 realen Schadensfälle, die von unterschiedliche Plätzen in Wien entnommen und analysiert wurden, war mit Verputzen als Außenschichten versehen. Es ko

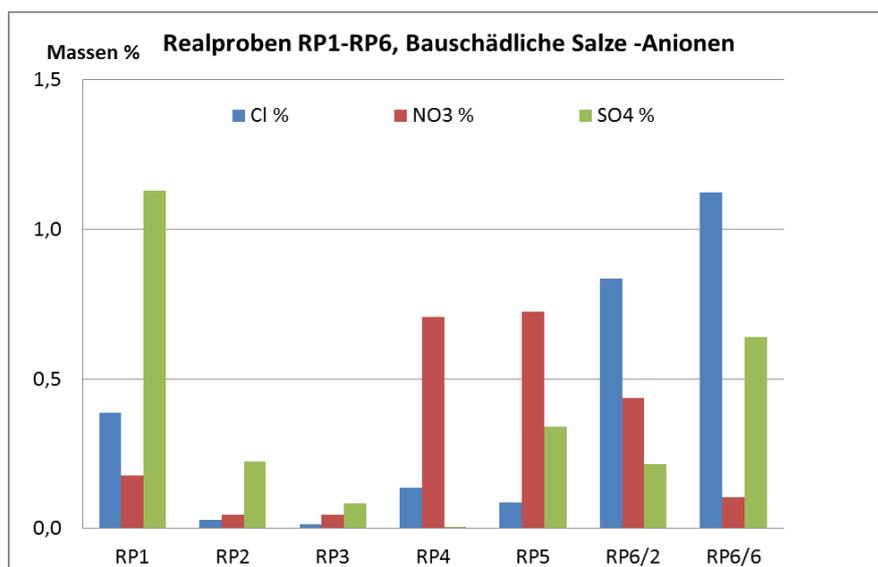
Abbildung 1: Massenprozent an bauschädlichen Salzen in der oberflächennahen (10mm) Schicht der Realproben; bestimmt mittels Ionenchromatographie.

Von den realen Proben wurde die Konzentration an bauschädlichen Salzen an der Oberfläche sowie im Tiefenprofil (Elementanalyse mittels REM-EDX) sowie in den oberflächennahen Schichten (10mm; mittels Ionenchromatographie nach Vermahlen) bestimmt. Die Ergebnisse sind in den folgenden Abbildungen 1-4 wiedergegeben. Für die bauschädlichen Salze Chloride (Cl), Nitrate (NO<sub>3</sub>) und Sulfate (SO<sub>4</sub>) sind nach Norm B3355:2015 Grenzwerte definiert – sie sind in Tabelle 3 gemeinsam mit den Werten der gemessenen Massenprozentante wiedergegeben. Nur die Realproben 2 und 3 liegen unter den Grenzwerten.

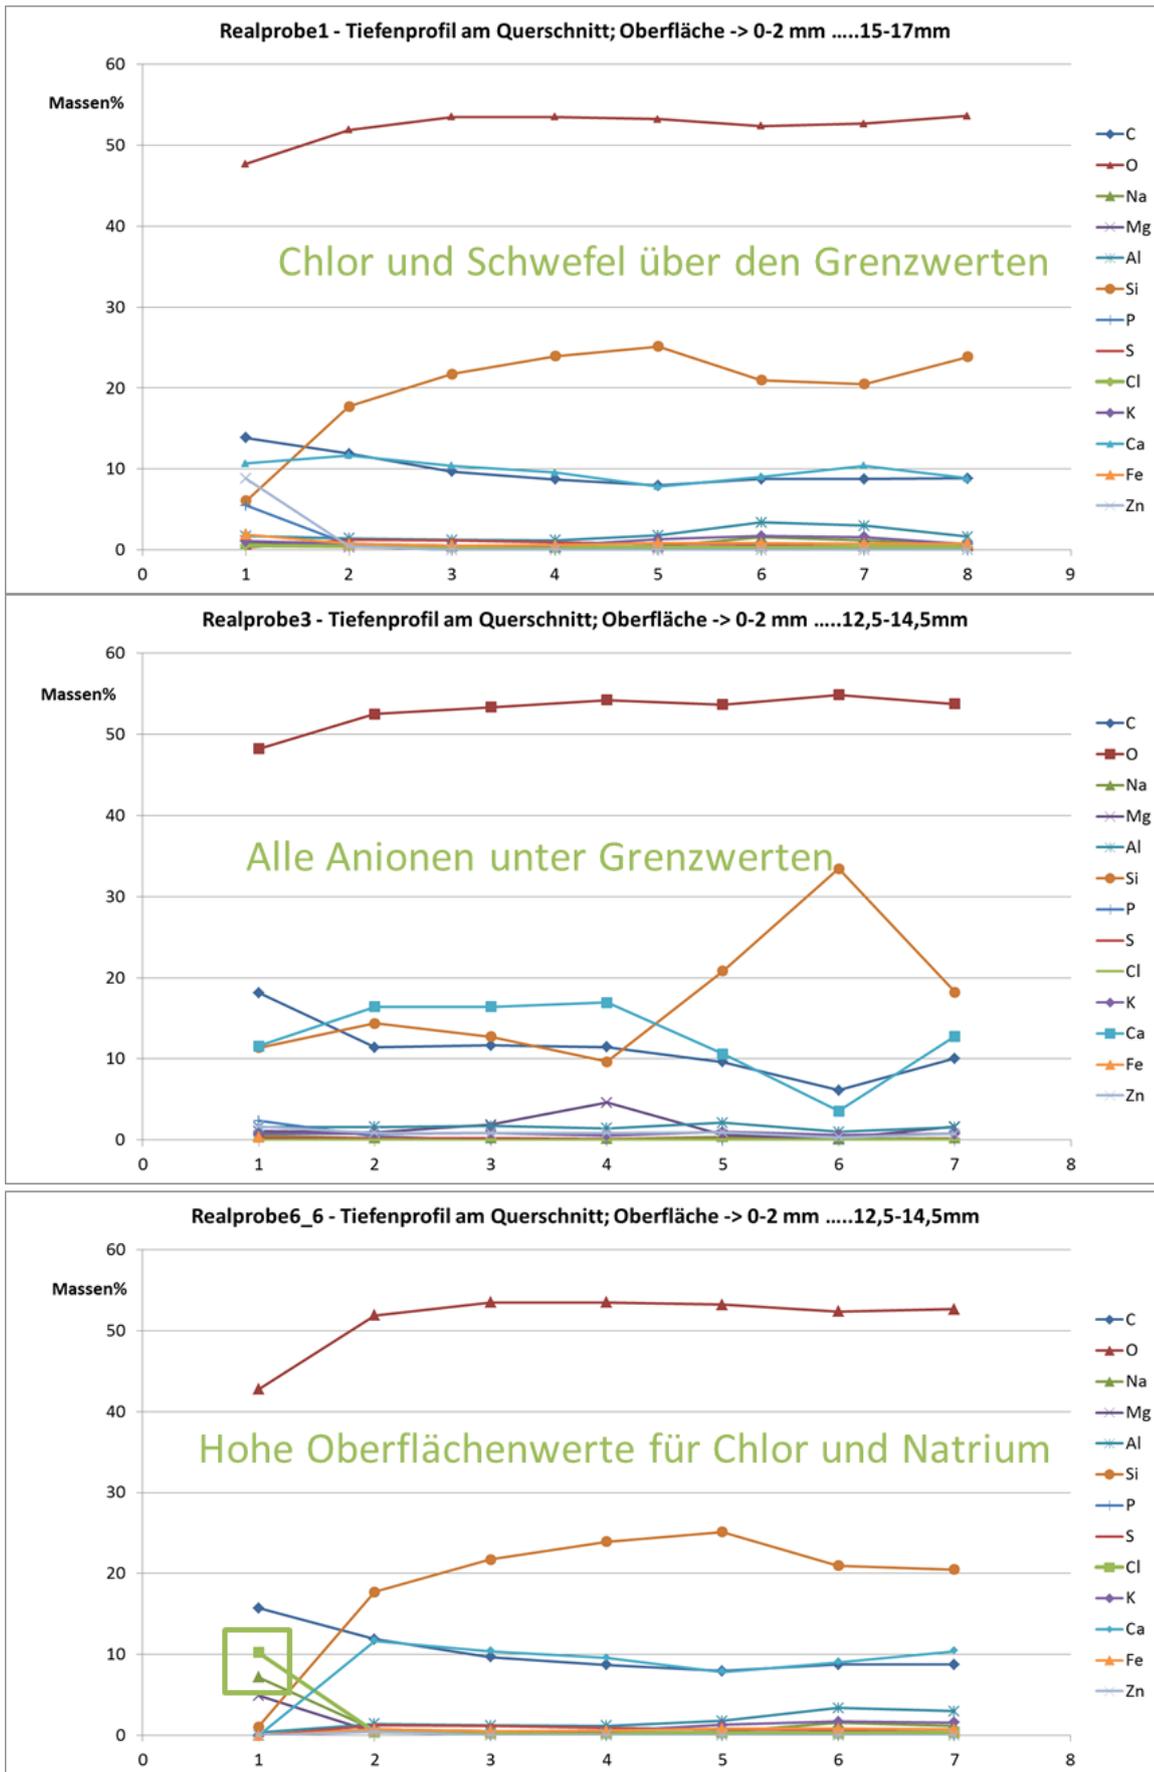
**Abbildung 3: Elementverteilung im Tiefenprofil der Realproben; 1= Oberflächenschicht (0-2mm) in Massenprozent; bestimmt mittels REM-EDX**

Um den Verlauf der einzelnen Bestandteile (Elemente) als Funktion der Probtiefe erfassen zu können, wurden Querschliffe erstellt und immer 2mm-Mittelwerte mittels REM-EDX bestimmt. Exemplarisch sind die Profile von 3 Proben in Abbildung 2 wiedergegeben. In Übereinstimmung mit den oben gezeigten Analysendaten weisen die Proben RP1 und RP6\_2 erhöhte Chloridwerte (vor allem im Oberflächenbereich) auf. Da die Werte für Natrium (Na) einen parallelen Verlauf über das Querschnittsprofil zeigen, kann als Eintragsquelle eindeutig Natriumchlorid (NaCl, Kochsalz = Streumittel) identifiziert werden. Des Weiteren ist auffällig, dass in den oberflächennahen Schichten immer eine Abreicherung von Silizium (Si, von Silikaten bzw. Sand), Ca (Calcium, von Kalk) und Sauerstoff und eine Anreicherung an Kohlenstoff (C, wahrscheinlich von organischen Verschmutzungen) auftritt.

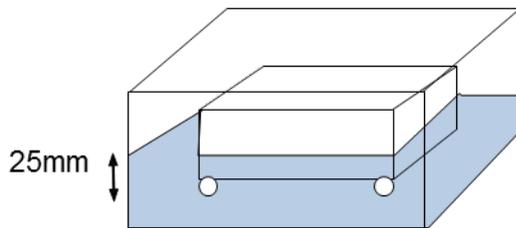
Gefäß (Kunststoff) zur Aufnahme der Salzlösung: Probenkörper wird mit der Oberfläche nach unten auf 5mm Abstandshalter in die Salzlösung eingelegt (siehe Abbildung, Eintauchtiefe: 25mm

Das Kunststoffgefäß mit Salzlösung und Probenkörper wird in die Klimakammer gestellt und danach wird eine zyklische Veränderung von Temperatur und Feuchte durchfahren: Es werden 20 Zyklen durchgeführt, ein Zyklus dauert 22h.

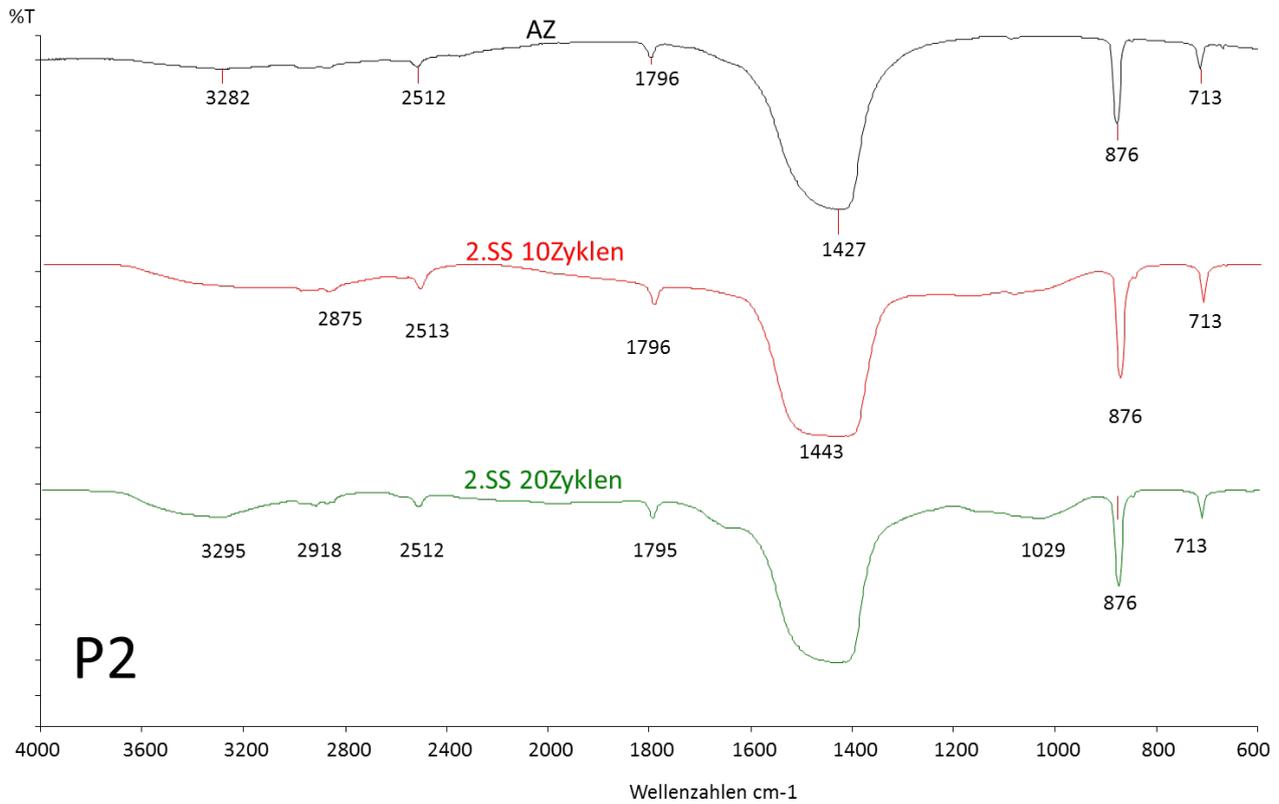
**Abbildung 4: IR-Spektren der Oberflächen von Probe P2 im Ausgangszustand und nach 10 und 20 Zyklen Lagerung mit NaCl-Lösung**

So wie die real gealterten Proben, wurden auch die künstlich gealterten Proben einer intensiven analytischen Charakterisierung unterzogen. Aus den spektroskopischen Messungen (Infrarot-

Spektren der Probe P2, siehe Abbildung 4) konnte geschlossen werden, dass es zu keinem chemischen Angriff der Salzlösungen (getestet wurde das aktuell fast ausschließlich eingesetzte NaCl, sowie die potentiellen möglichen, weiteren Streusalze KCl, CaCl<sub>2</sub>, MgCl<sub>2</sub> und Natriumacetat) auf die Materialien kommt.

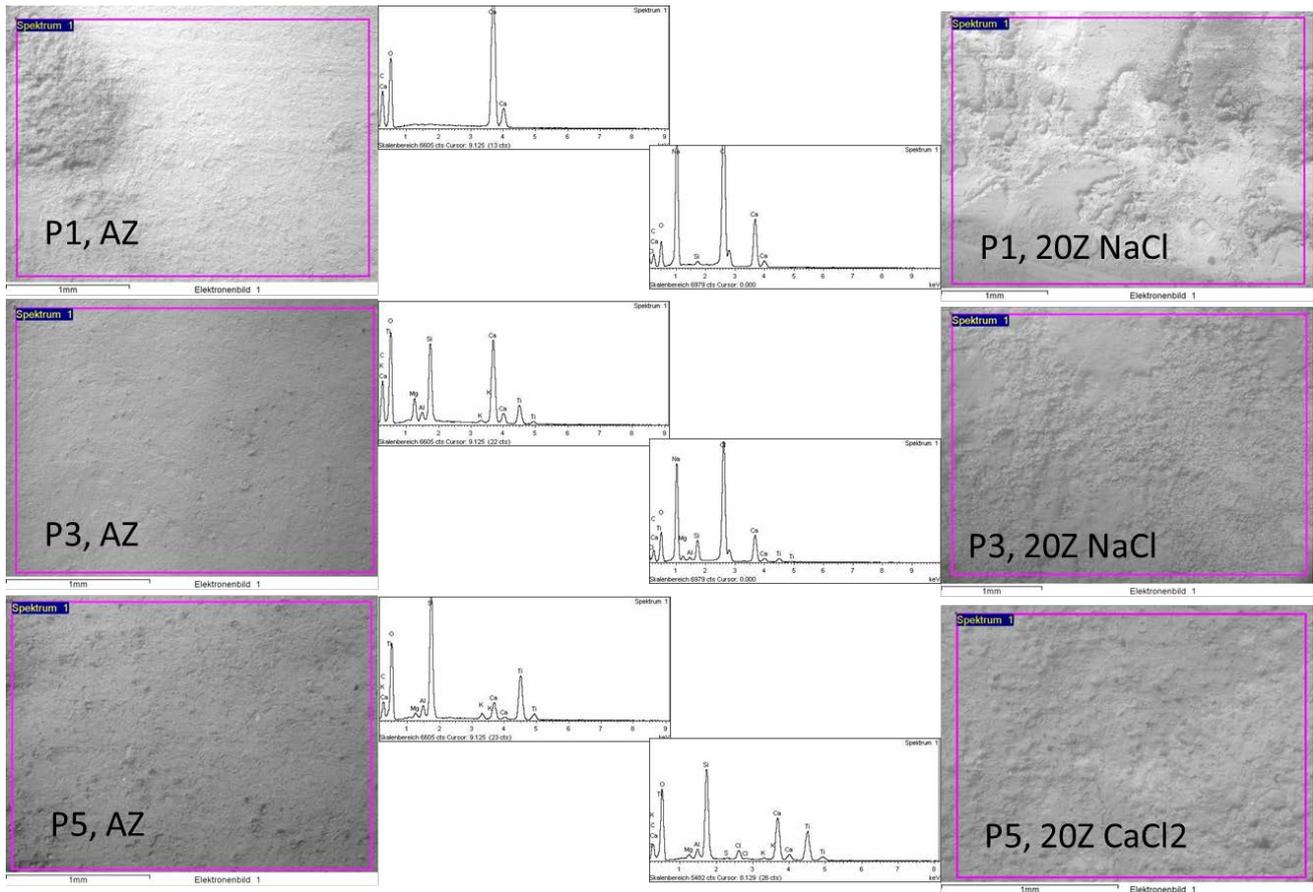
Abbildung 5: REM-Bilder und dazugehörige Elementverteilung der Oberflächen der Proben P1, P3 und P5 im Ausgangszustand und nach 20 Zyklen im Schnelltest.

Die Oberfläche der Baumaterialien (siehe exemplarisch für die Proben P1, P3 und P% in Abbildung 5) zeigten (i) eine Zunahme der Rauigkeit (für die Granitproben G1-G6 in Abbildung 6) und v.a. bei den Putzproben (ii) eine Ablösung von Materialteilen (Gefügeauflösung).

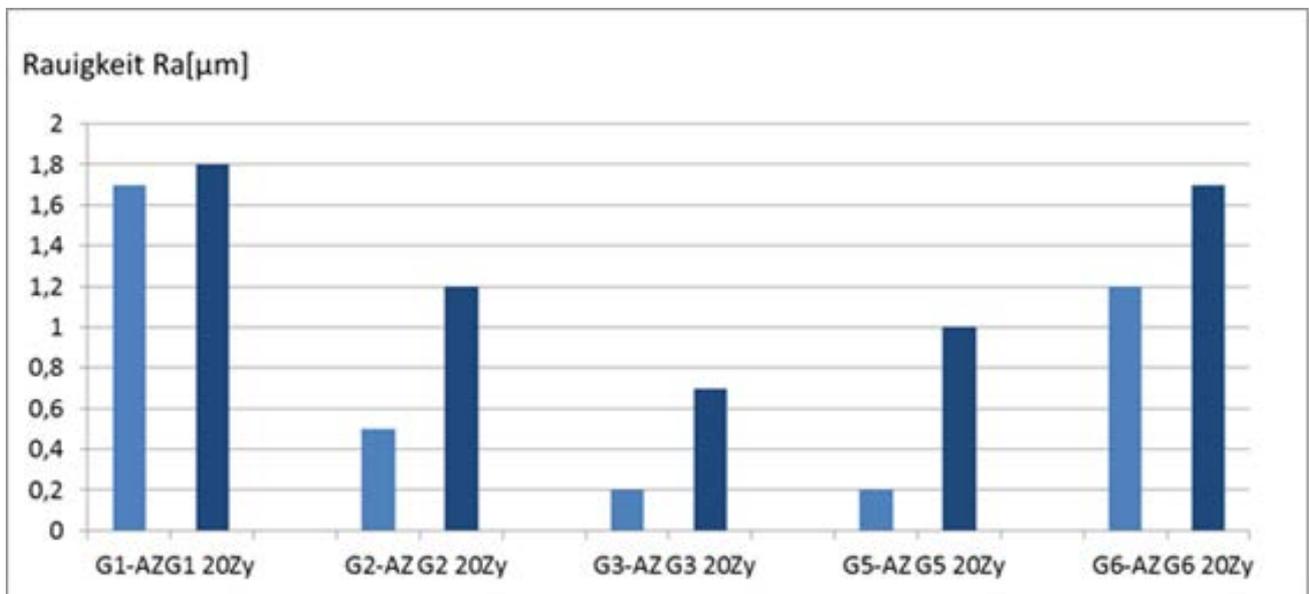
Abbildung 6: arithmetische Mittelrauhigkeit Ra der Oberflächen der Proben G1-G6 im Ausgangszustand und nach 20 Zyklen im Schnelltest.

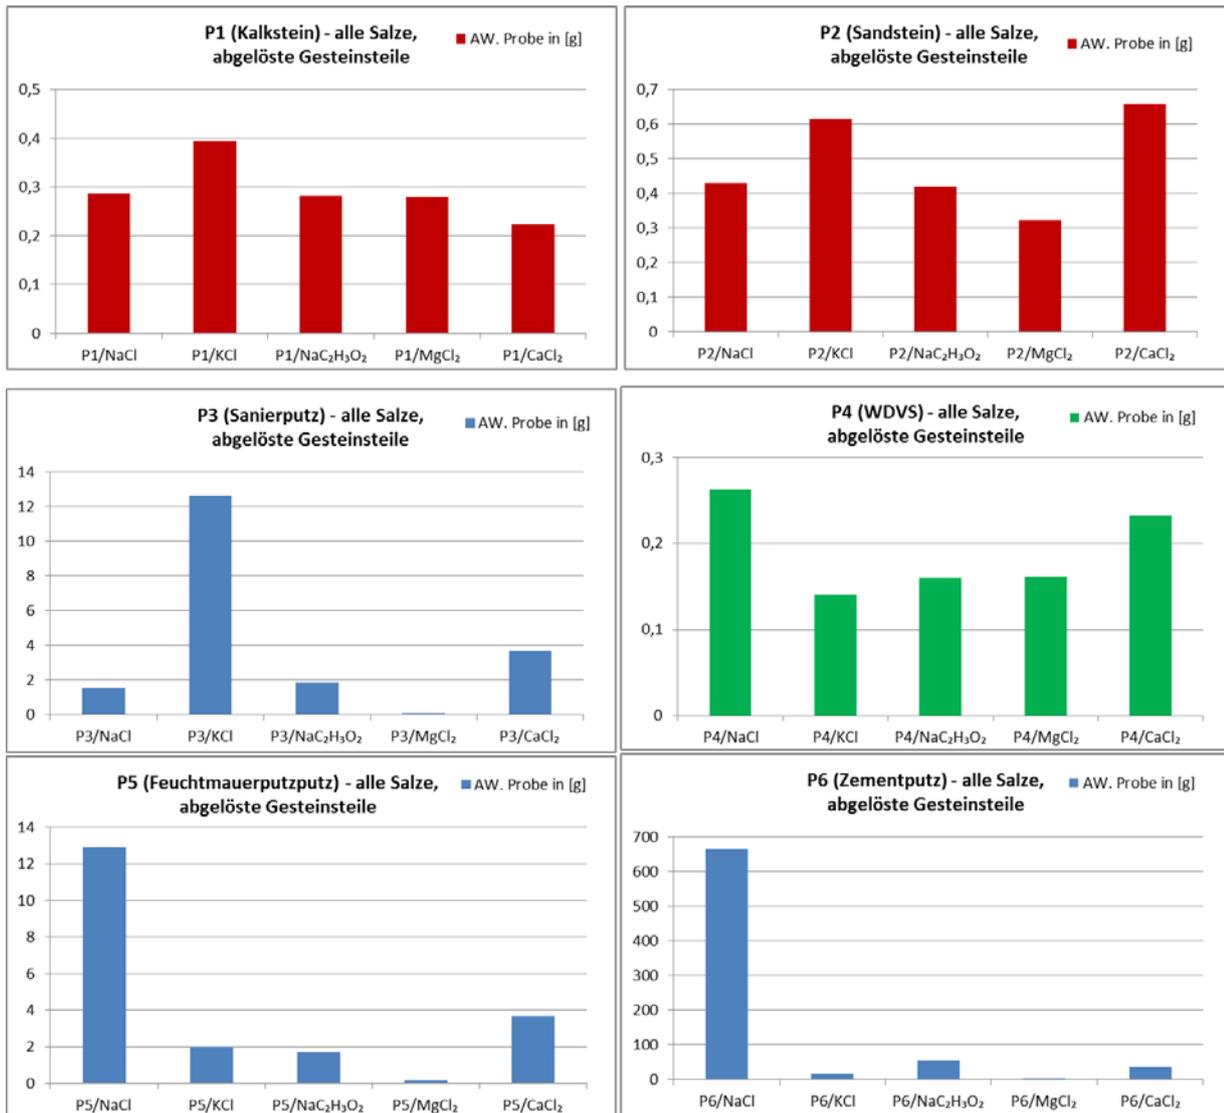
**Abbildung 7: Ergebnisse der gravimetrischen Auswertung der abgelösten Materialteile in [g]; Proben P1-P6 mit den unterschiedlichen Streusalzen nach 20Zyklen Schnelltest**

Die Ergebnisse der gravimetrischen Auswertung der abgelösten Materialteile nach 20Zyklen Schnelltest mit den unterschiedlichen Salzlösungen sind in Abbildung 7 wiedergegeben.

Aus den dargestellten Ergebnissen geht klar hervor, dass die Gesteinsproben P1 und P2 sowie auch die Granite G1-G6 nur geringe Abspregungen an Material durch den Schnelltest erfahren. Die Putzproben P3, P5 und P6 (ohne schützende Oberflächenschicht) hingegen zeigen starke Gefügeablösungen, am schlimmsten betroffen war die Probe P6 nach Lagerung mit NaCl.

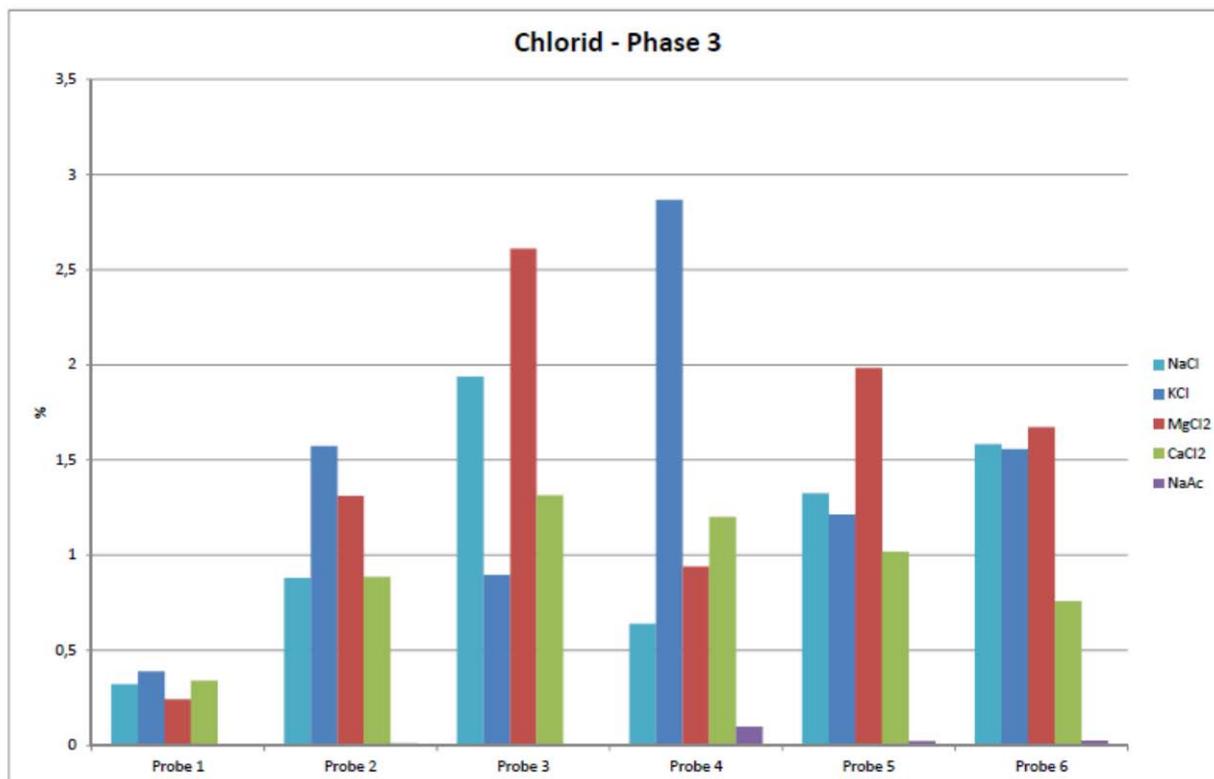
**Abbildung 8: Ergebnisse der Ionenchromatographischen Salzanalytik; Chloridkonzentrationen in Massen% der oberflächennahen Schichten der Proben P1-P6 nach Durchführung der Schnelltests (20Zyklen) mit unterschiedlichen Streusalztypen**

Die Ergebnisse der Salzanalytik (Ionenchromatographie) der oberflächennahen Schichten nach Durchführung der Schnelltests sind in Abbildung 8 exemplarisch für Chlorid-Konzentrationen wiedergegeben. Wie bei den Real-Proben sind auch hier Chlorid-Konzentrationen >0,1 Massen% detektiert worden, was entsprechend dem Bewertungsschema der Norm B3355: 2015 „Massnahmen erforderlich“ bedeutet.
